CarOnSale

Renault Scenic Grand Limited

Differenzbesteuert (§25a UStG) · Fahrzeugstandort 21*** · Fahrzeug aufgenommen am 02.11.2026

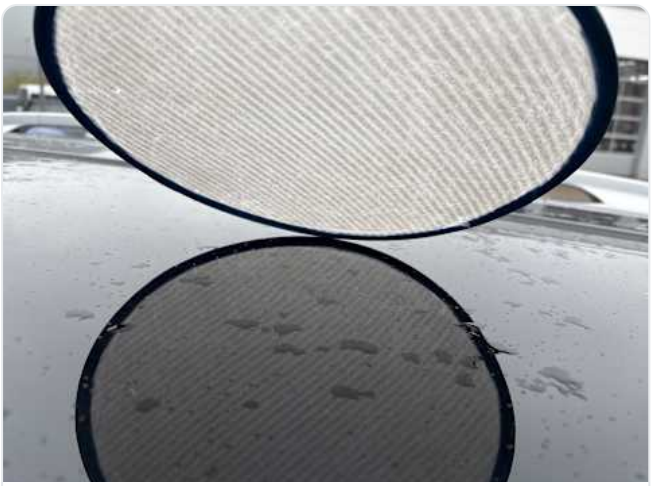
- Dach (Delle)
