CarOnSale

Ford Focus

Differenzbesteuert (§25a UStG) · Fahrzeugstandort 97*** · Fahrzeug aufgenommen am 05.11.2026

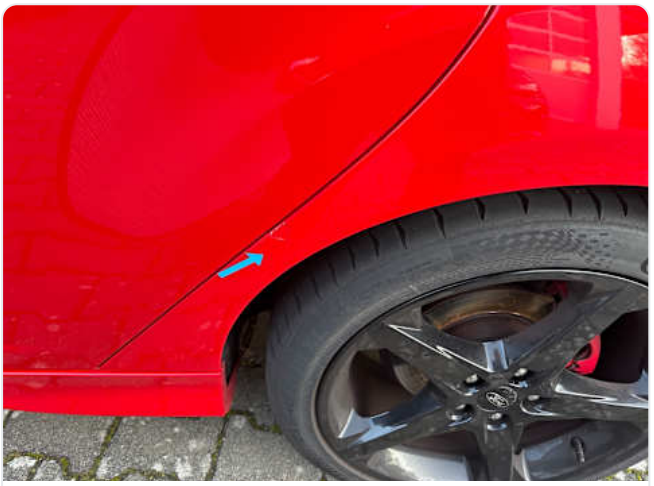
- Türe hinten links (Kratzer)
