CarOnSale

Opel Astra Exklusiv

Differenzbesteuert (§25a UStG) · Fahrzeugstandort 45*** · Fahrzeug aufgenommen am 06.11.2026

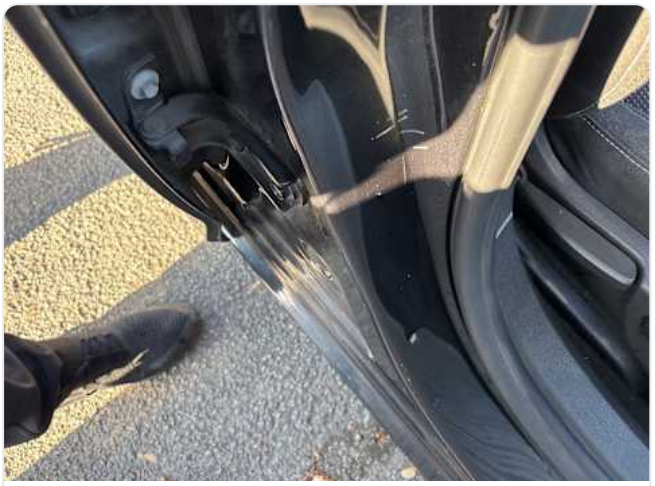
- Türe hinten rechts (Kratzer)
