Bewertungsgutachten

Kennzeichen **FIN** **WV2ZZZST1TH004459**

Fahrzeugart	Personenkraftwagen
Hersteller	VOLKSWAGEN-VW
Typ / Verkaufsbezeichnung	ST / Multivan DSG KÜ Goal
Aufbauart	Kombi
HSN / TSN	0603 / CVC
Fahrzeug-Ident.-Nr.	WV2ZZZST1TH004459
zul. Gesamtmasse	2850 kg
Maße über alles L / B / H	4973 / 1941 / 1909 (mm)
Radstand	3124
Türen	5
Sitzplätze	7
Farbe (Hersteller)	Indium grey-metallic (R7H)
Polster / Farbe	Stoff / Anthrazit
Energiequelle / Kraftstoff	Diesel
Motorart / Zylinderanzahl	Reihenmotor / 4
Leistung / Hubraum	110 kW / 1968 cm^3
Schadstoffklasse	EURO6;WLTP;EB;PI/CI;M, N1, N2
Getriebe / Gänge	Automatik / 7
Felgen	Leichtmetall
Km-Stand abgelesen	41.170 Es wird unterstellt, dass die Gesamtlaufleistung dem abgelesenen Km-Stand entspricht.

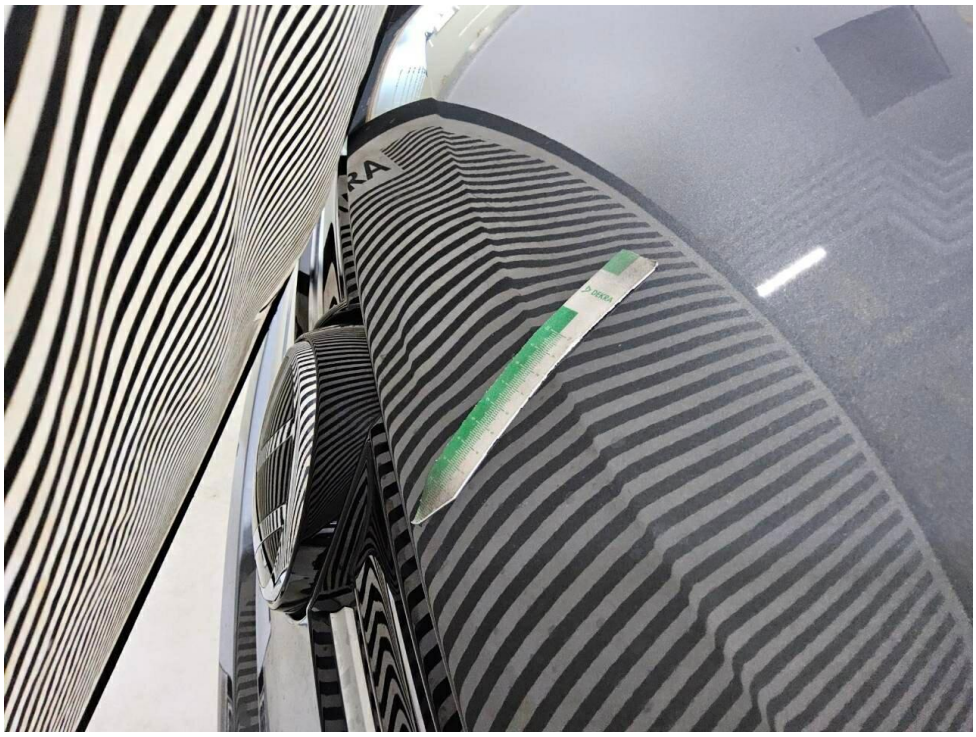
Bild 7 : Motorhaube, eingedellt, instandsetzen und lackieren mit Lackaufbau

Bild 8 : Motorhaube, eingedellt, instandsetzen und lackieren mit Lackaufbau

Motorhaube, eingedellt, instandsetzen und lackieren mit Lackaufbau (Bild 7, 8); Lackvorbereitung.

Bezeichnung des Schadens / Rep.-Weg	Rep.Kost brutto	Anrechn.	Minderwert brutto
1. Motorhaube, eingedellt, instandsetzen und lackieren mit Lackaufbau (Bild 7, 8)	881	anteilig	-664
2. Lackvorbereitung	200	voll	-200
Rep.Kosten insgesamt / Minderwert	**1.081**
