CarOnSale

Volkswagen Polo

Differenzbesteuert (§24 UStG) · Fahrzeugstandort 48*** · Fahrzeug aufgenommen am 14.10.2026

06/2017	202.242km	LEISTUNG 75 PS	KRAFTSTOFF Diesel	GETRIEBE-TYP Schaltgetriebe	5

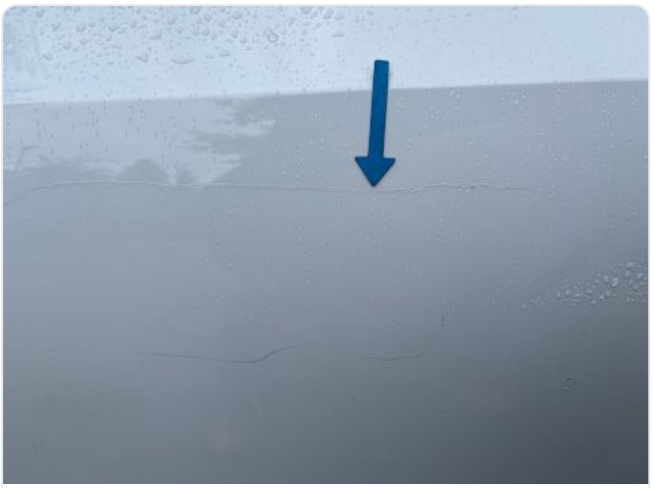
- Stoßstange vorne (Kratzer)
