# Volkswagen Golf Rabitt BMT/Start-Stop

Differenzbesteuert (§24 UStG) · Fahrzeugstandort 61*** · Fahrzeug aufgenommen am 02.11.2026

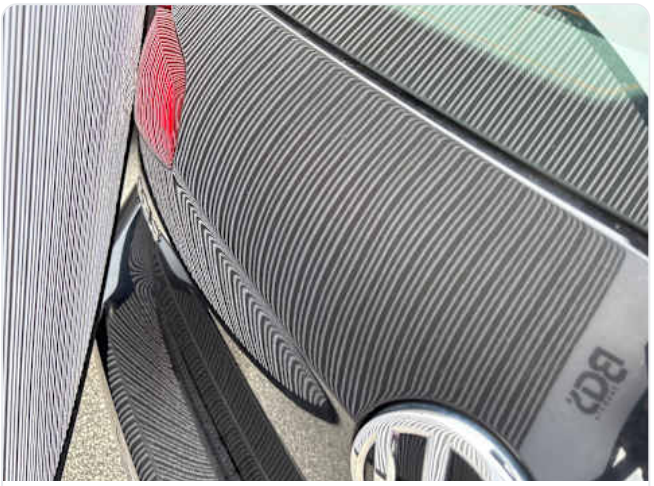
- Seitenteil hinten links (Delle)
