CarOnSale

Lotus Eletre 450 kW Basis

Regelbesteuert (Deutschland) · Fahrzeugstandort 78*** · Fahrzeug aufgenommen am 09.11.2026

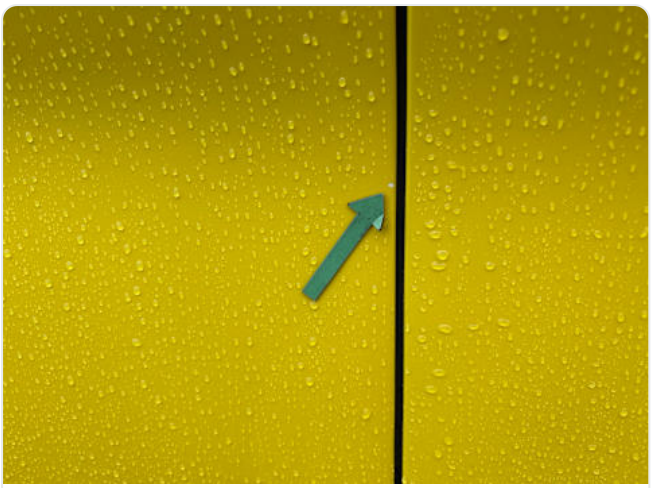
- Motorhaube (Steinschlag)

- Fahrertür (Steinschlag)

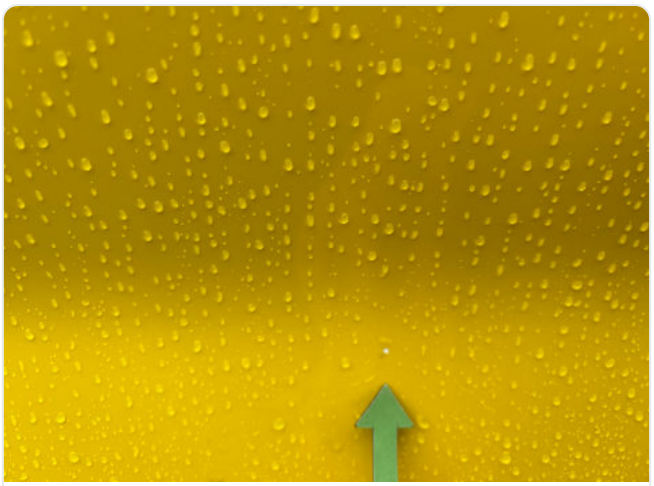
- Fahrertür (Steinschlag)

- Stoßstange hinten (Kratzer)

- Kotflügel vorne links (Steinschlag)

- Kotflügel vorne rechts (Steinschlag)
