CarOnSale

SEAT Ibiza

Differenzbesteuert (§24 UStG) · Fahrzeugstandort 66*** · Fahrzeug aufgenommen am 22.10.2026

06/2017	132.957km	LEISTUNG 95 PS	KRAFTSTOFF Benzin	GETRIEBE-TYP Schaltgetriebe	3

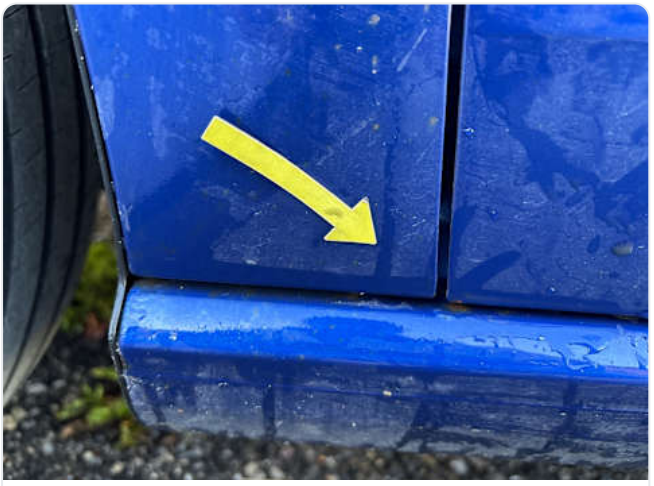
- Schweller links (Rost)
