CarOnSale

Mercedes-Benz B 250

Differenzbesteuert (§25a UStG) · Fahrzeugstandort 09*** · Fahrzeug aufgenommen am 03.11.2026

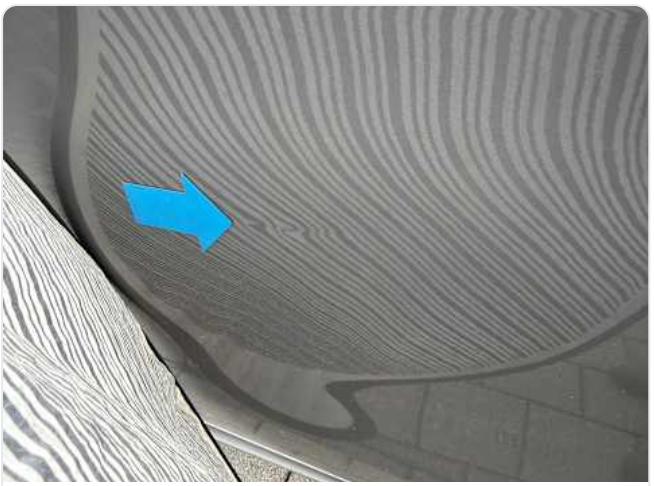
- Stoßstange vorne (Kratzer)

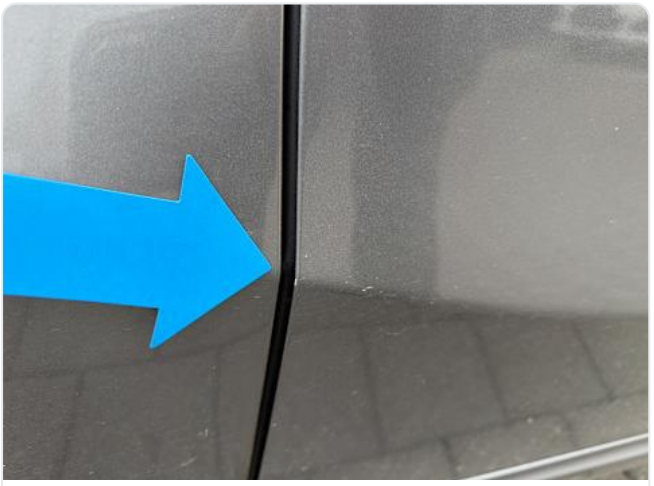
- Beifahrertür (Lackschaden, Delle)

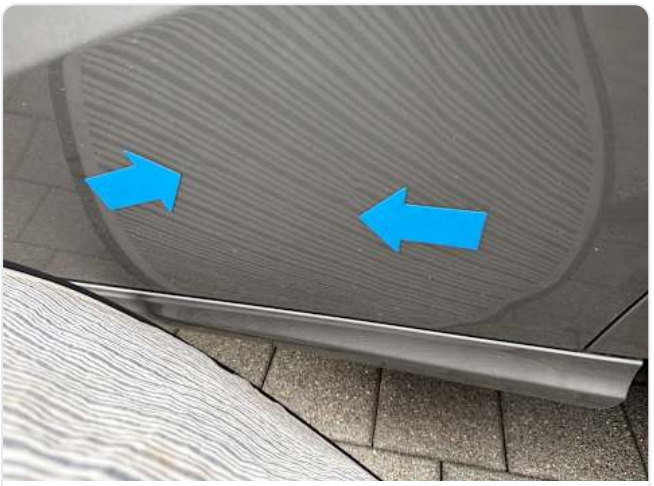
- Beifahrertür (Lackschaden, Delle)

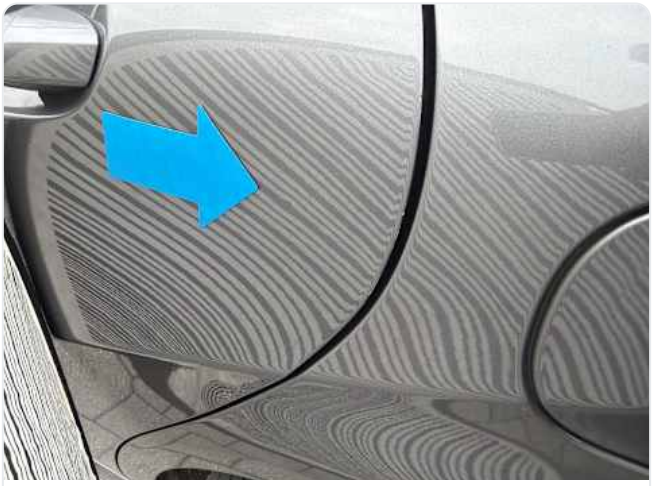
- Türe hinten links (Lackschaden, Delle)

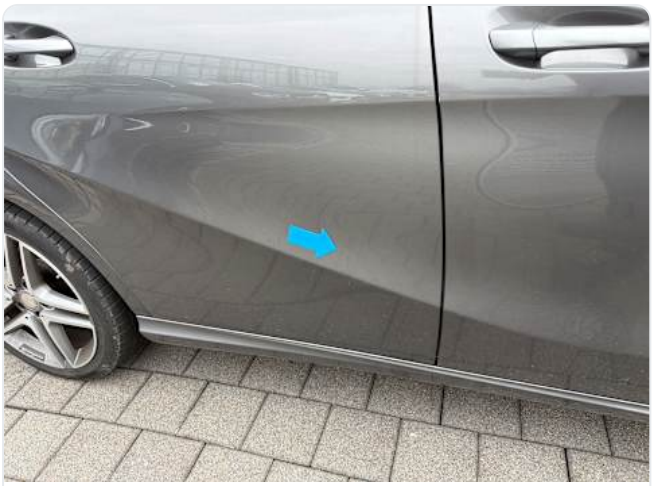
- Türe hinten links (Lackschaden, Delle)

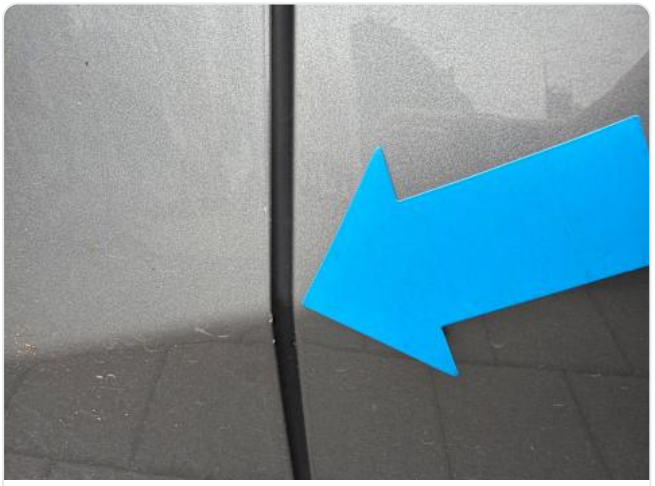
- Türe hinten rechts (Delle)

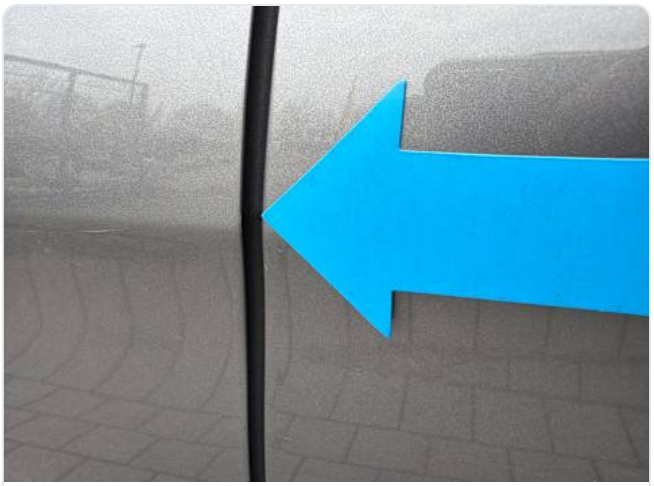
- Schweller links (Lackschaden)

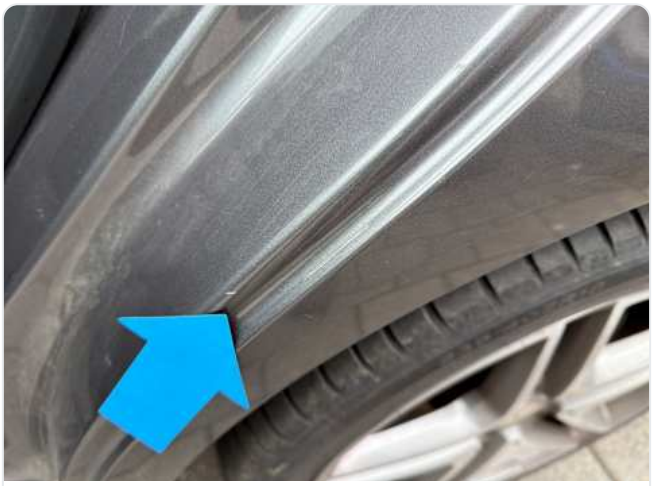
- Kotflügel vorne rechts (Kratzer)

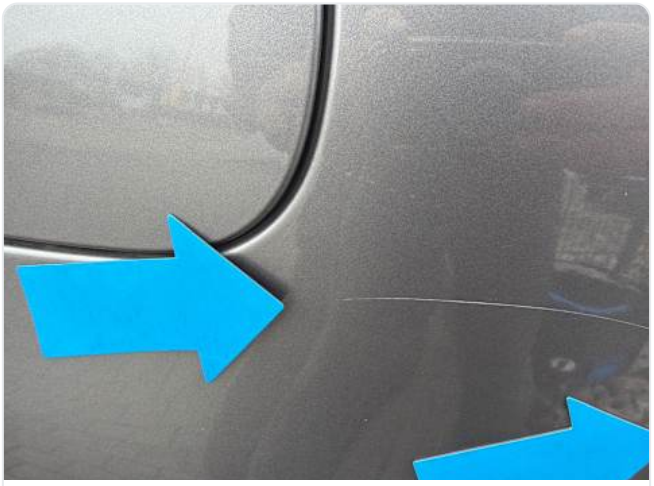
- Seitenteil hinten links (Kratzer)
