CarOnSale

Renault Scenic Grand Limited

Differenzbesteuert (§24 UStG) · Fahrzeugstandort 41*** · Fahrzeug aufgenommen am 30.10.2026

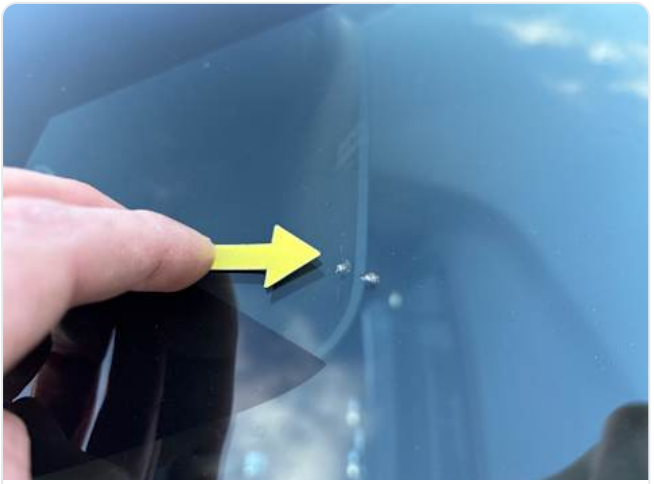
- Stoßstange vorne (Kratzer)

- Windschutzscheibe (Steinschlag)

- Rad (Kerben, Kratzer)

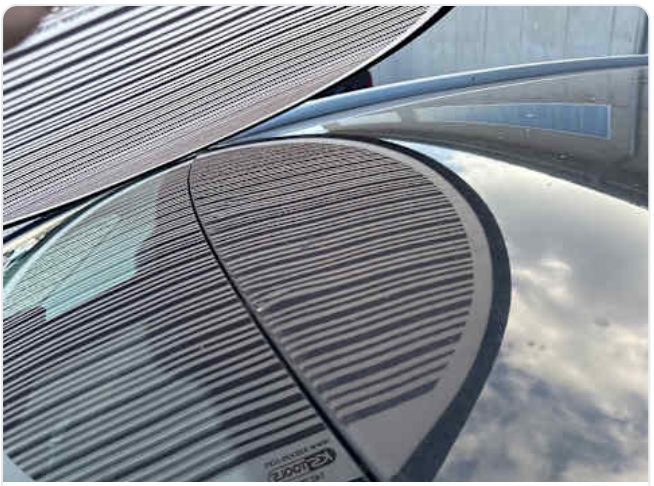
- Rad (Kerben, Kratzer)

- Beifahrertür (Kratzer)

- Türe hinten links (Delle)

- Dach (Delle)

- Stoßstange hinten (Kratzer)

- Schweller links (Kratzer)

- Kotflügel vorne links (Kratzer)

- Kotflügel vorne rechts (Kratzer)

- Seitenteil hinten links (Kratzer)

- Seitenteil hinten rechts (Kratzer)

- Heckklappe (Kratzer)
