CarOnSale

Hyundai i30 FIFA WM Edition

Differenzbesteuert (§25a UStG) · Fahrzeugstandort 33*** · Fahrzeug aufgenommen am 09.11.2026

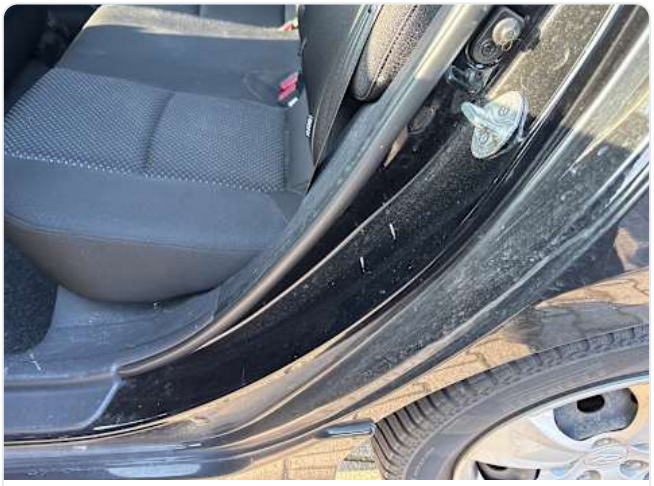
- Fahrertür (Kratzer)
