CarOnSale

Opel CROSSLAND X

Differenzbesteuert (§25a UStG) · Fahrzeugstandort 35*** · Fahrzeug aufgenommen am 23.10.2026

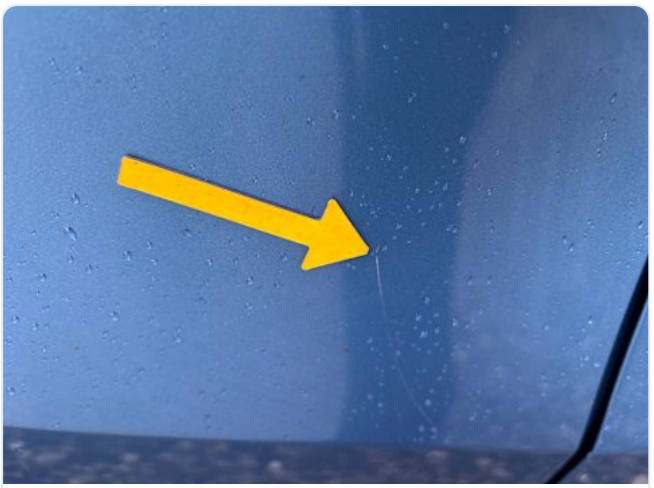
- Beifahrertür (Spaltmaße ungenau)
