CarOnSale

Volkswagen Golf United

Differenzbesteuert (§25a UStG) · Fahrzeugstandort 89*** · Fahrzeug aufgenommen am 06.11.2026

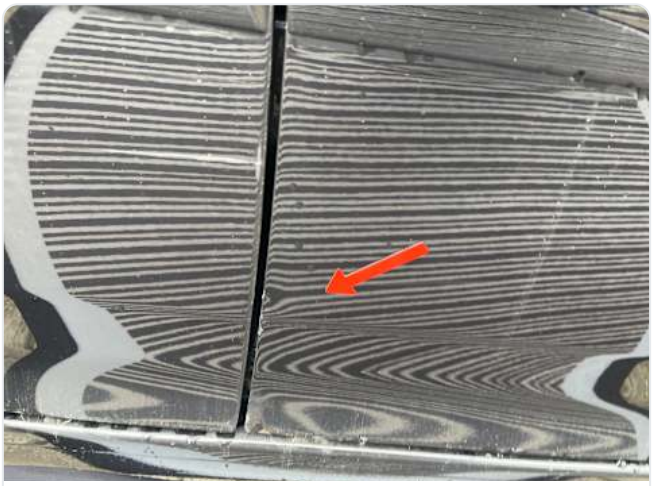
- Fahrertür (Kratzer)
