CarOnSale

Hyundai i30 blue Passion

Differenzbesteuert (§25a UStG) · Fahrzeugstandort 27*** · Fahrzeug aufgenommen am 02.11.2026

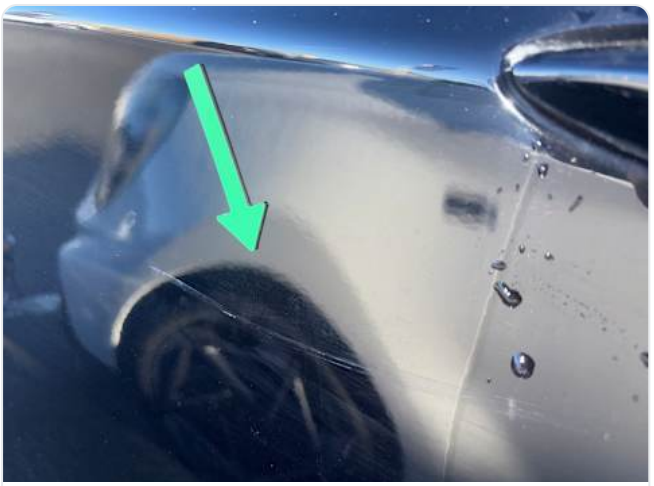
- Motorhaube (Delle)

- Rad (Kratzer)
