CarOnSale

Volkswagen Golf Comfortline BMT

Differenzbesteuert (§24 UStG) · Fahrzeugstandort 61*** · Fahrzeug aufgenommen am 02.11.2026

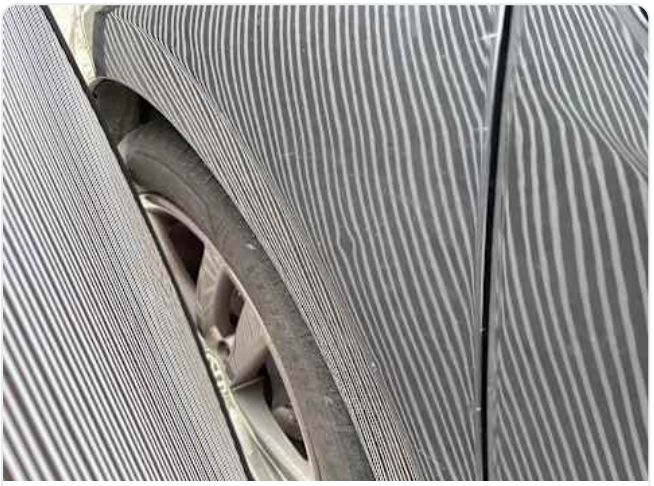
- Seitenteil hinten links (Rost)
