CarOnSale

Mercedes-Benz 220/250 CDI/BT/d EDITION kompakt

Differenzbesteuert (§25a UStG) · Fahrzeugstandort 61*** · Fahrzeug aufgenommen am 13.11.2026

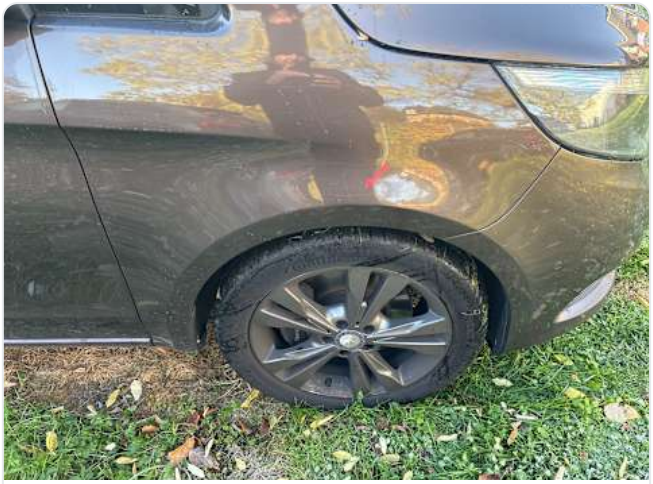
- Türe hinten links (Kratzer)
