CarOnSale

Suzuki Baleno Basic

Differenzbesteuert (§25a UStG) · Fahrzeugstandort 53*** · Fahrzeug aufgenommen am 04.11.2026

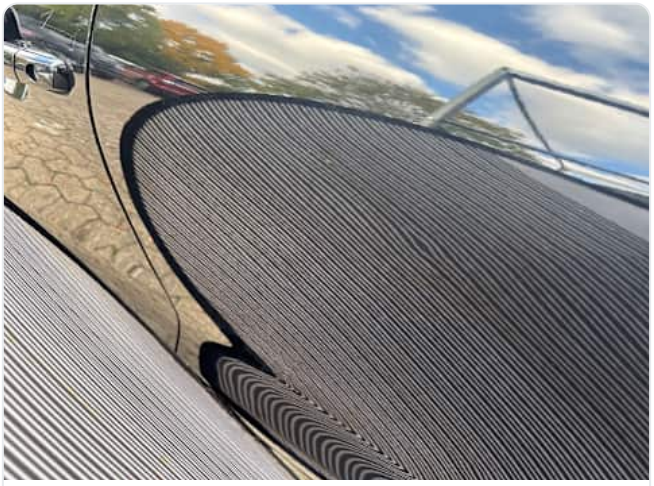
- Fahrertür (Kratzer)

- Fahrertür (Delle)

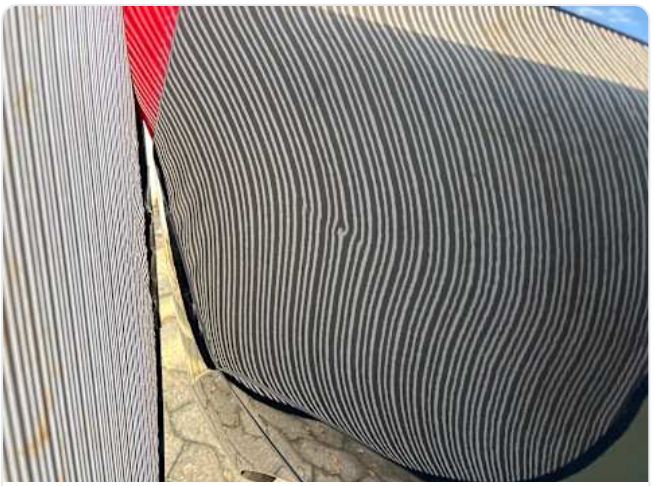
- Kotflügel vorne links (Delle)

- Kotflügel vorne links (Kratzer)
