CarOnSale

Volkswagen Golf

Differenzbesteuert (§25a UStG) · Fahrzeugstandort 21*** · Fahrzeug aufgenommen am 05.11.2026

09/2016	148.102km	LEISTUNG 110 PS	KRAFTSTOFF Diesel	GETRIEBE-TYP Schaltgetriebe	3

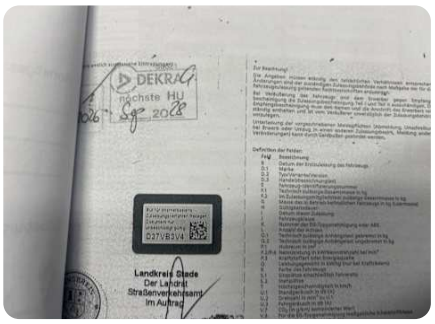
Dat.letzt.HU 07/2024
Prüfort-Nr. 0000181827
Ergebnis:
nächste HU fällig September 2028
(10)Hinweise:
-Bremsscheibe hinten Zustand beachten
Zugriff auf den digitalen
