Toyota Yaris Edition-S Hybrid

Differenzbesteuert (§25a UStG) · Fahrzeugstandort 97*** · Fahrzeug aufgenommen am 05.11.2026

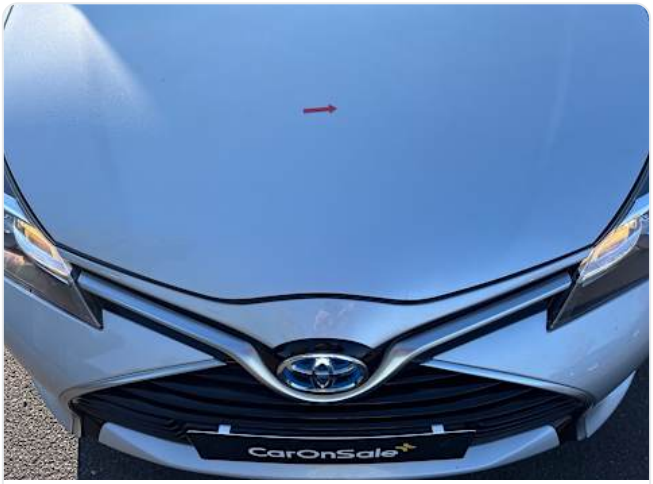
- Stoßstange vorne (Spaltmaße ungenau)

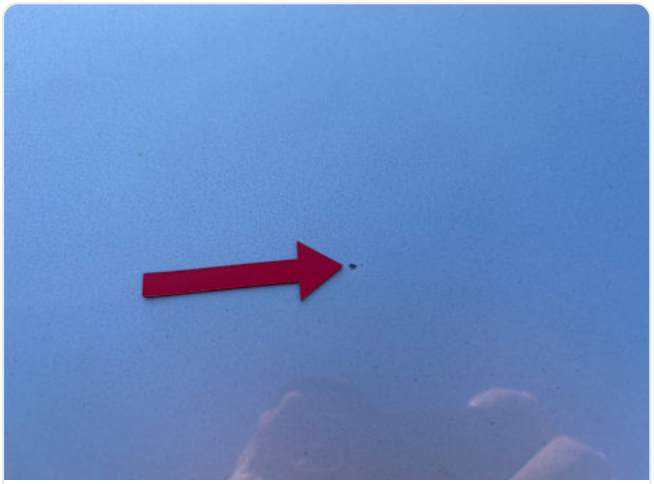
- Motorhaube (Steinschlag)
