CarOnSale

Land Rover Range Rover Sport HSE Dynamic

Differenzbesteuert (§25a UStG) · Fahrzeugstandort 74*** · Fahrzeug aufgenommen am 23.10.2026

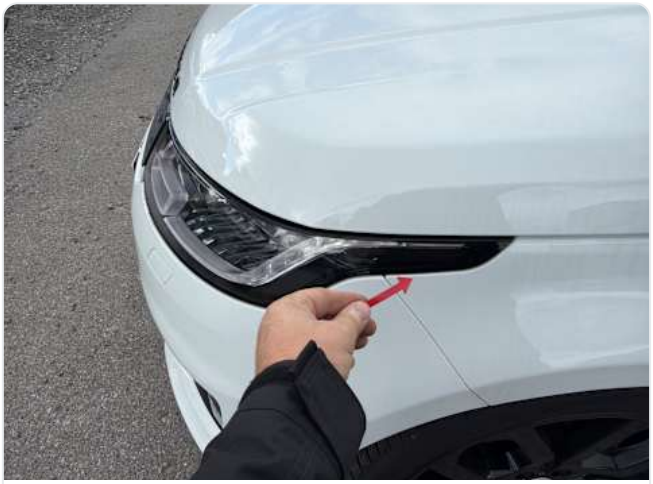
- Stoßstange vorne (Kratzer)

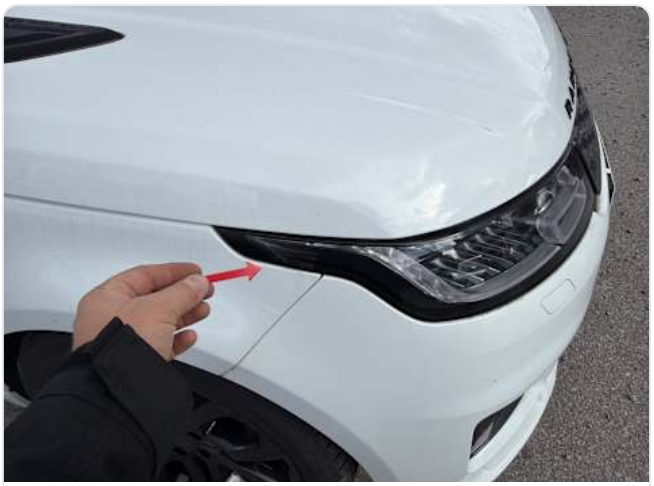
- Scheinwerfer (links) (Kratzer)
