Besichtigungsdatum: 13.10.2026

WVWZZZ1KZ9P471045

Angaben zum Fahrzeug

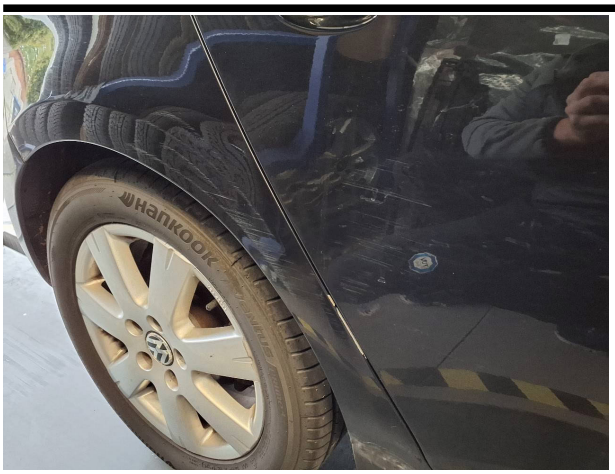
Nr.	Bauteilgruppe	Beschreibung
1	Karosserie	Karosserie - beschädigt - instandsetzen und lackieren

Fahrzeug schlecht nachlackiert!
Schlecht geschweißt worden!
Karosserie stark korrosionsgeschwächt!
Ansonsten weist das Fahrzeug dem Alter und der Laufleistung entsprechende Gebrauchsspuren auf.

Beschädigung #1: Karosserie: Karosserie - beschädigt - instandsetzen und lackieren
