CarOnSale

Skoda Octavia Ambition

Differenzbesteuert (§25a UStG) · Fahrzeugstandort 48*** · Fahrzeug aufgenommen am 14.10.2026

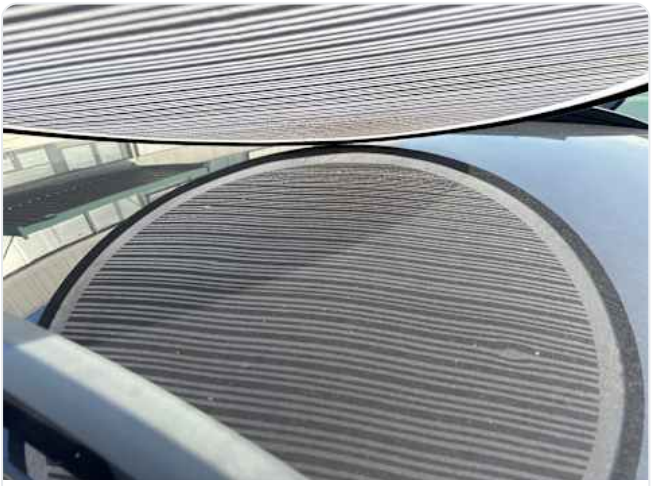
- Türe hinten rechts (Kratzer)
