Bewertungsgutachten

Kennzeichen **FIN** **WV2ZZZSTXTH004511**

Fahrzeugart	Personenkraftwagen
Hersteller	VOLKSWAGEN-VW
Typ / Verkaufsbezeichnung	ST / Multivan DSG KÜ Goal

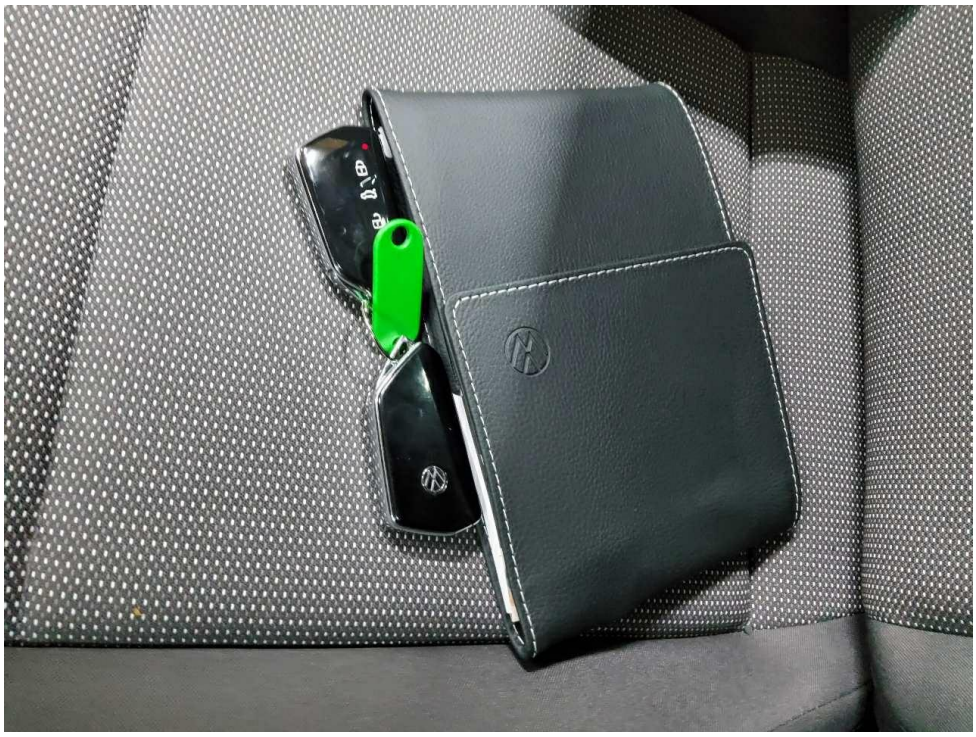
Bild 8 : Schlüssel, Bordmappe
