CarOnSale

Volkswagen Golf Allstar BMT

Differenzbesteuert (§25a UStG) · Fahrzeugstandort 22*** · Fahrzeug aufgenommen am 09.11.2026

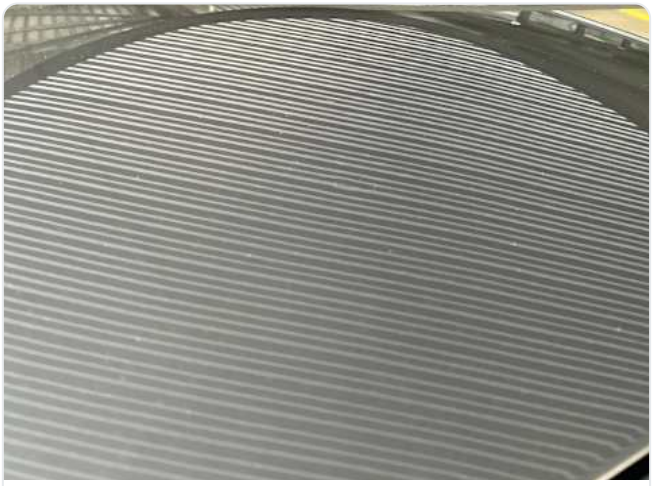
- Beifahrertür (Kratzer)

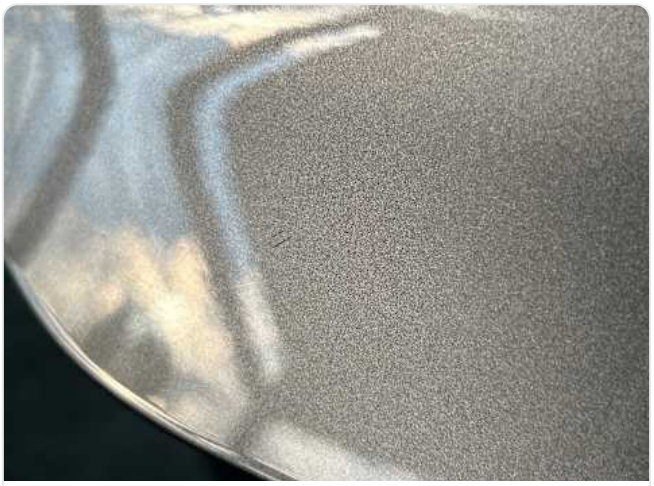
- Seitenteil hinten rechts (Kratzer, Delle)
