CarOnSale

Volkswagen Tiguan Highline 4Motion

Differenzbesteuert (§25a UStG) · Fahrzeugstandort 74*** · Fahrzeug aufgenommen am 19.10.2026

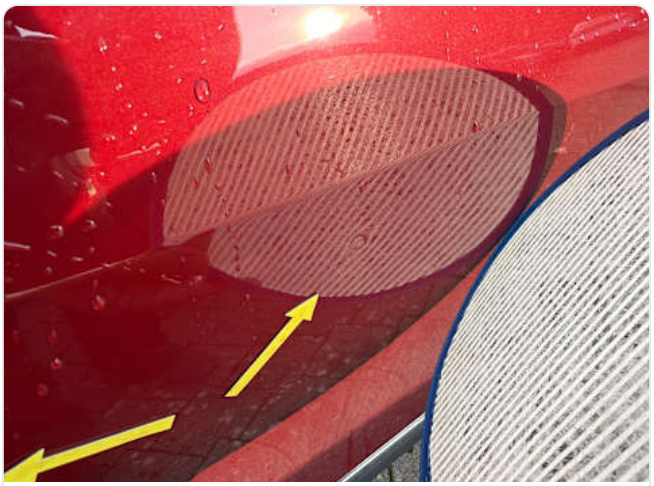
- Fahrertür (Kratzer)
