CarOnSale

Mercedes-Benz A 180 Edition 19

Differenzbesteuert (§25a UStG) · Fahrzeugstandort 21*** · Fahrzeug aufgenommen am 29.10.2026

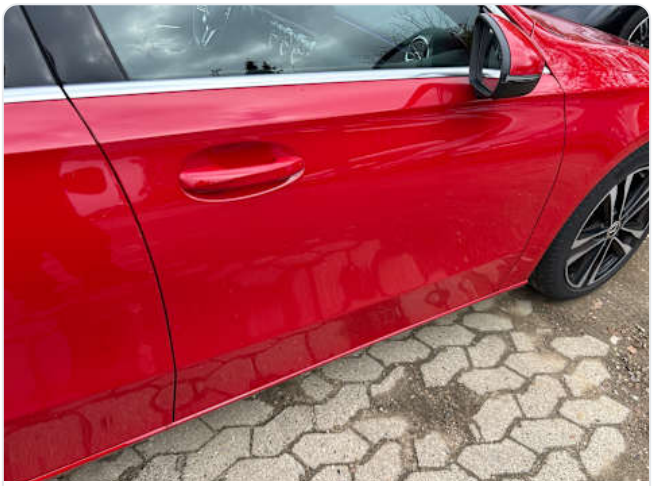
- Fahrertür (Kratzer, Delle, Lackschaden)

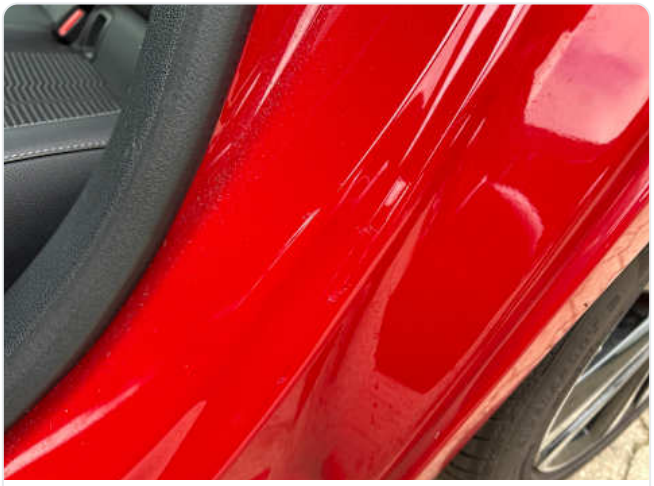
- Türe hinten links (Kratzer, Lackschaden)

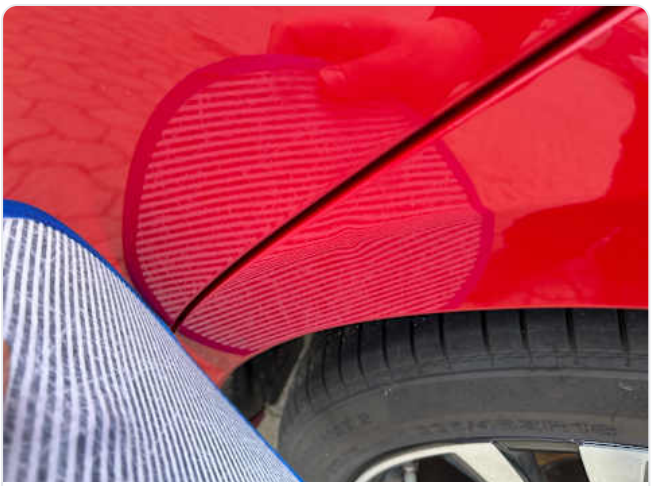
- Kotflügel vorne rechts (Lackschaden)
