AUDI Q5 SPORTBACK (FYT)(11.2020->) 45 TFSI QUATTRO ADVANCED MILD-HYBRID 195 KW (MOTOR 2,0 LTR. - 195 KW 16V TFSI) 4-TÜRIG

Geschätzte Reparaturkosten

Bewertungsdetails

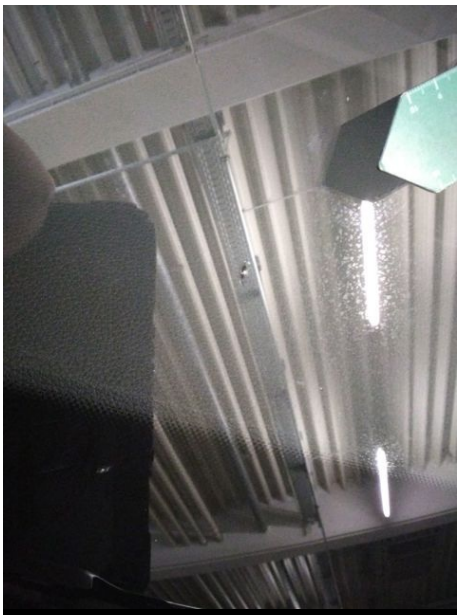
003	Windschutzscheibe / - [1]	Steinschlag	Ersetzen

Windschutzscheibe / - / Steinschlag

[1] Inkl Klebesatz

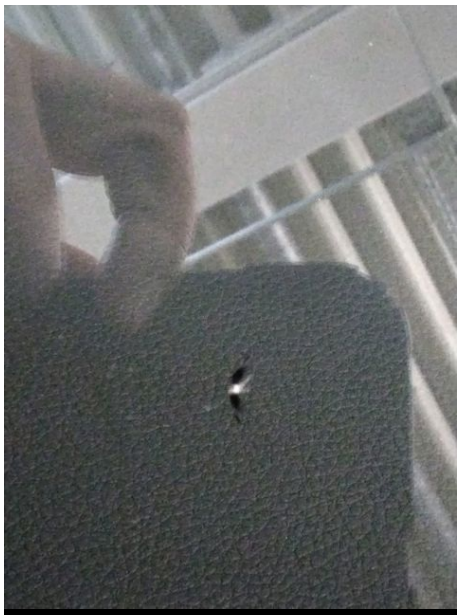
Windschutzscheibe / - / Steinschlag

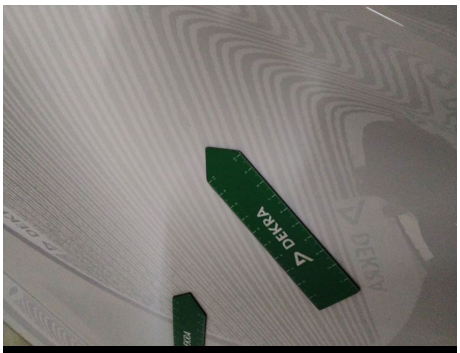
004	Tür / Vorne Rechts	Delle	Smart Repair

Windschutzscheibe / - / Steinschlag

Tür / Vorne Rechts / Delle

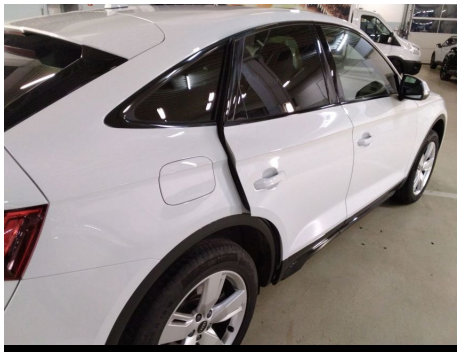
Tür / Vorne Rechts / Delle

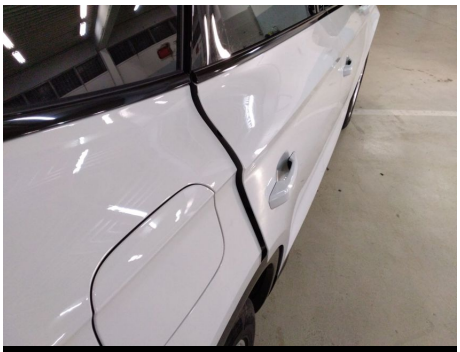
005	Die Tür schlissen nicht ab / Hinten Rechts	Defekt	Ersetzen

Die Tür schlissen nicht ab / Hinten Rechts / Defekt
