WBA31EE0005227446

Angaben zum Fahrzeug

Hereinnahmebewertung

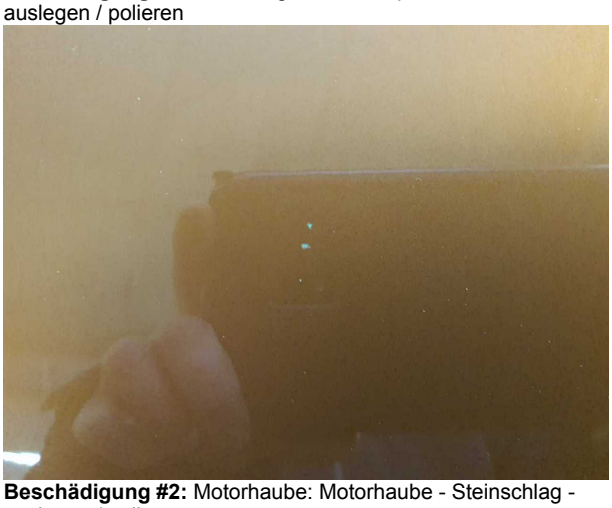
Beschädigung #1: Stossfänger hinten: Spoiler - Kratzer - auslegen / polieren

Beschädigung #2: Motorhaube: Motorhaube - Steinschlag - auslegen / polieren

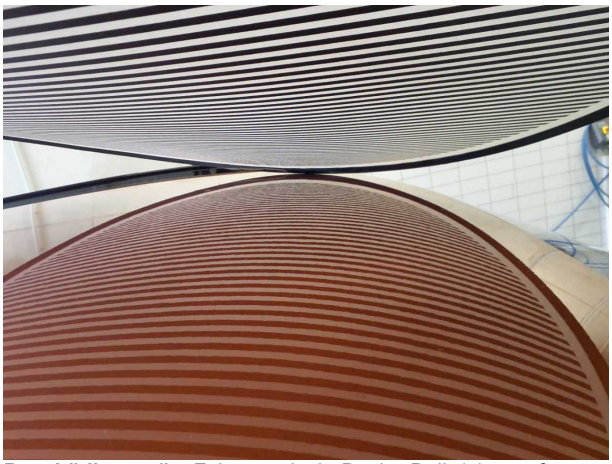
Beschädigung #3: Tür hinten rechts: Tür - Delle(n) - sanft instandsetzen

Beschädigung #4: Fahrzeugdach: Dach - Delle(n) - sanft instandsetzen

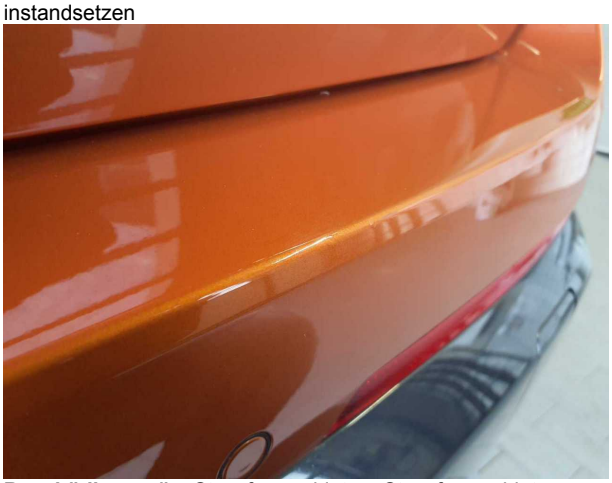
Beschädigung #5: Stossfänger hinten: Stossfänger hinten - verkratzt / verschürft - Smart Repair

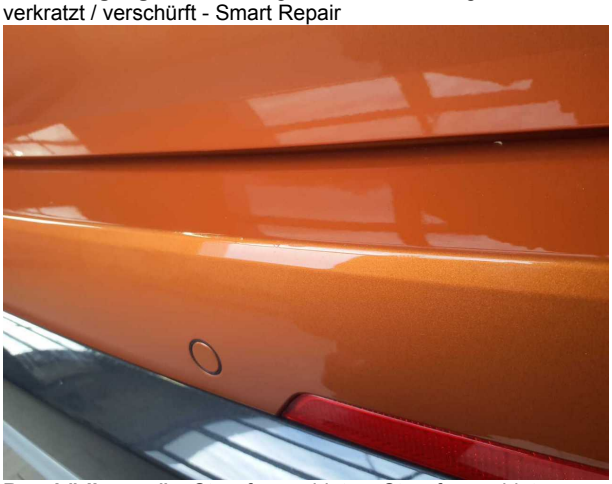
Beschädigung #5: Stossfänger hinten: Stossfänger hinten - verkratzt / verschürft - Smart Repair

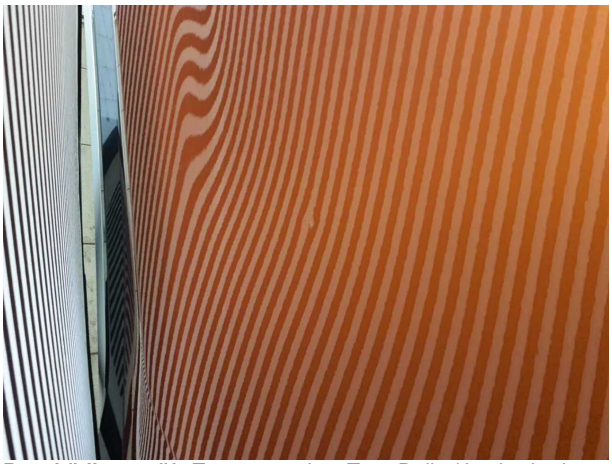
Beschädigung #6: Tür vorn rechts: Tür - Delle / Lackschade… instandsetzen und lackieren

Beschädigung #6: Tür vorn rechts: Tür - Delle / Lackschaden - instandsetzen und lackieren

Beschädigung #7: Tür hinten links: Tür - verkratzt / verschürft - lackieren

Beschädigung #7: Tür hinten links: Tür - verkratzt / verschürf… lackieren
