CarOnSale

Kia XCeed

Differenzbesteuert (§25a UStG) · Fahrzeugstandort 26*** · Fahrzeug aufgenommen am 03.11.2026

LEISTUNG	KRAFTSTOFF	GETRIEBE-TYP	
10/2019	137.728km	136 PS	Diesel	Automatikgetriebe	1

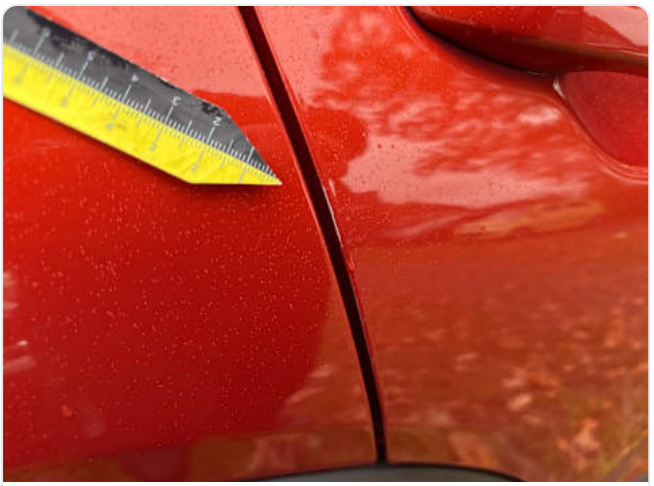
- Beifahrertür (Lackschaden)
