CarOnSale

Audi A6 Limousine

Differenzbesteuert (§25a UStG) · Fahrzeugstandort 49*** · Fahrzeug aufgenommen am 03.11.2026

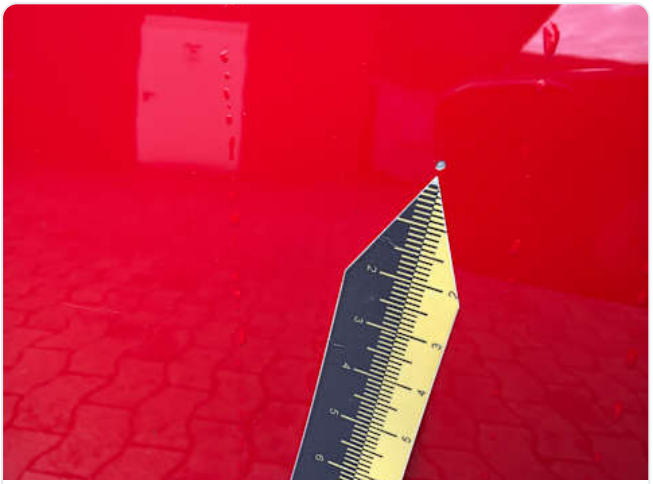
- Stoßstange vorne (Lackschaden)
