Fahrzeugbilder

Hersteller / Typ: Fiat 500X Pop Star

Auftr.-Nr: nicht vorhanden
VIN: ZFA3340000P672601
Kilometerstand: 88.385 km
Erstzulassung: 30.04.2018
Anzahl Halter lt. Kunde: 2
Anzahl Halter lt. Zulbesch. II: keine Angabe

Gebrauchtfahrzeugbewertung

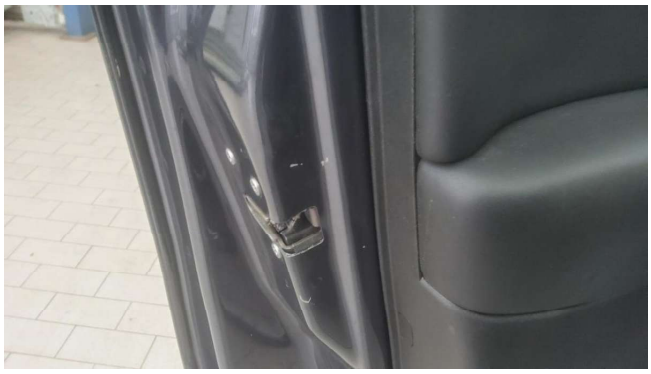
Mittelkonsole hinten Kratzer

Tür hinten rechts - Delle entfernen

Fondseite links - Instands. und lackieren

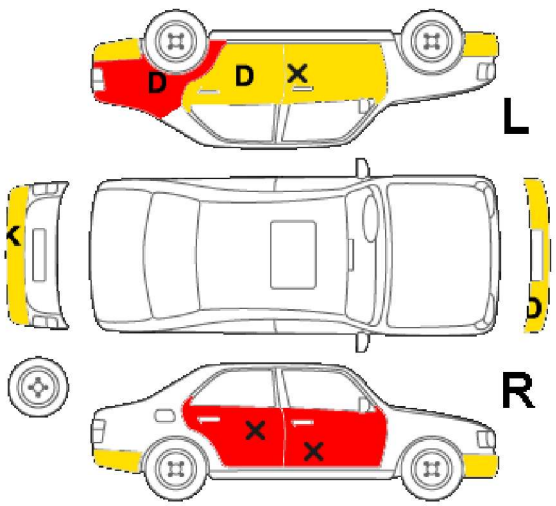
B - Säule links Kratzer (1)
Fondseite links - Instands. und lackieren (2)
Heckklappenverkleidung Kratzer (3)
Mittelkonsole hinten Kratzer (4)
Nabendeckel fehlen (5)
Stoßfänger hinten - SmartRepair (6)
Stoßfänger vorne - SmartRepair (7)
Tür hinten links - SmartRepair (8)
Tür hinten rechts - Delle entfernen (9)
Tür vorne links - SmartRepair (10)
Tür vorne rechts - Delle entfernen (11)
Verkleidung B - Säule rechts Befestigen (12)
Verkleidung Rücksitzbank links Kratzer (13)
Verkleidung Rücksitzbank rechts Kratzer (14)
Zwischensumme

Bemerkung zum optischen Zustand:
Fahrzeug nass und stark verschmutzt, verborgene Schäden können nicht ausgeschlossen werden (Kostenerweiterung möglich)
zu (1): Smart Repair; zu (2): Nicht fachmännisch Nachlackiert; zu (3): Gebrauchsspur; zu (4): Gebrauchsspur; zu (5): Erneuern; zu (6): Stoßfängerunterteil hinten Kratzer; zu (7): Kratzer; zu (8): Kratzer; zu (9): Delle; zu (10): Kratzer; zu (11): Dellen; zu (12): Befestigung nicht ausreichend; zu (13): Gebrauchsspur; zu (14): Gebrauchsspur;

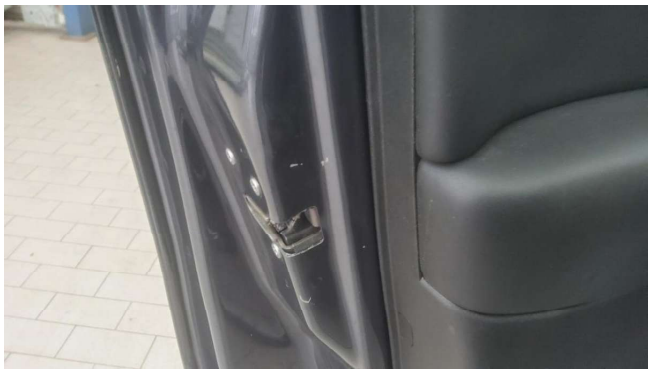
Mittelkonsole hinten Kratzer

Tür hinten rechts - Delle entfernen

Fondseite links - Instands. und lackieren
