CarOnSale

Subaru Forester 2.0D

Differenzbesteuert (§25a UStG) · Fahrzeugstandort 33*** · Fahrzeug aufgenommen am 13.10.2026

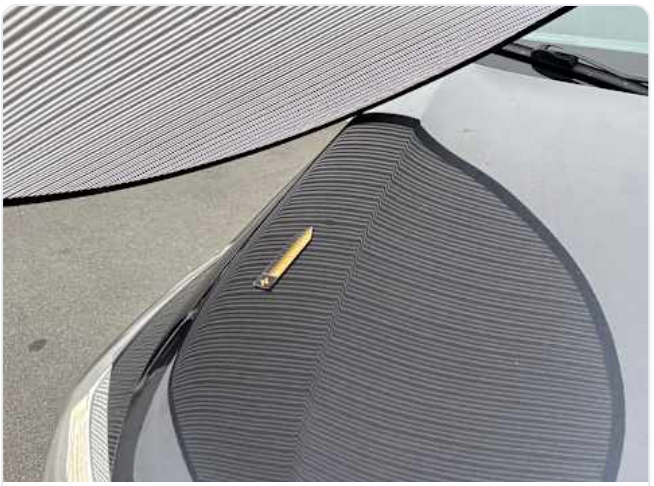
- Stoßstange vorne (Lackschaden, Kratzer)

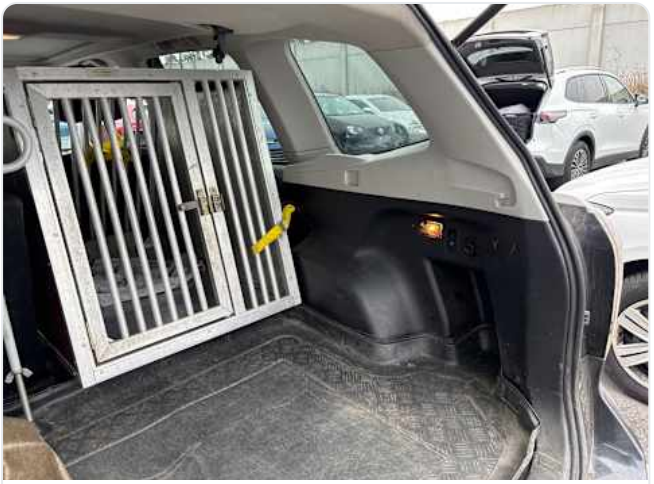
- Innenraum (Verschmutzung)
