CarOnSale

Suzuki SX4 Club

Differenzbesteuert (§25a UStG) · Fahrzeugstandort 77*** · Fahrzeug aufgenommen am 29.10.2026

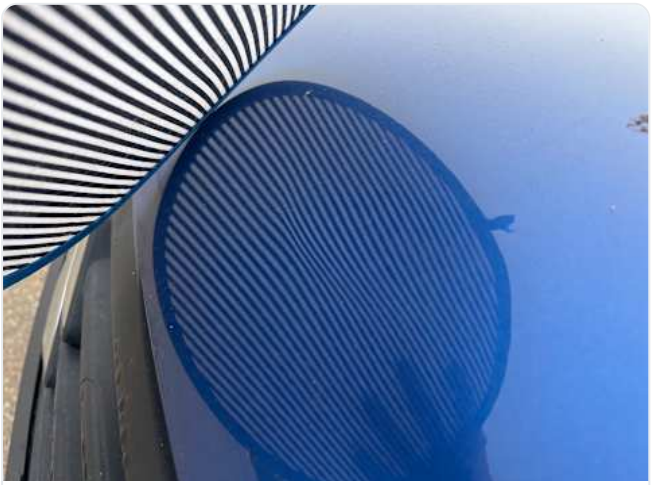
- Stoßstange vorne (Lackschaden)

- Motorhaube (Delle)

- Fahrertür (Lackschaden)

- Beifahrertür (Lackschaden)

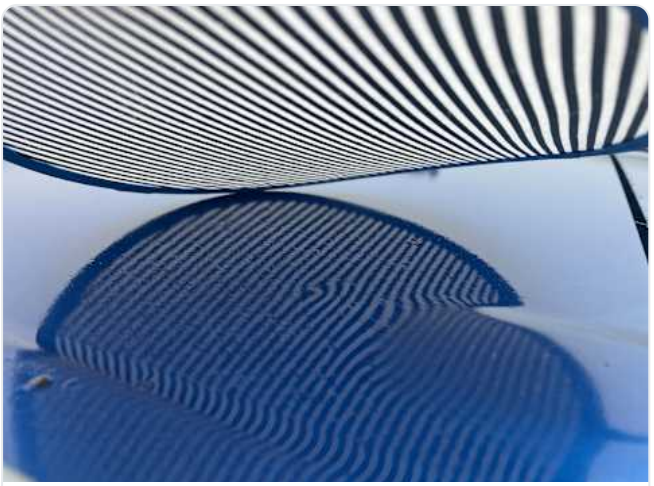
- Türe hinten links (Lackschaden)

- Türe hinten rechts (Lackschaden)

- Dach (Delle)

- Heckklappe (Lackschaden)
