CarOnSale

Skoda Roomster Ambition

Differenzbesteuert (§25a UStG) · Fahrzeugstandort 92*** · Fahrzeug aufgenommen am 13.07.2026

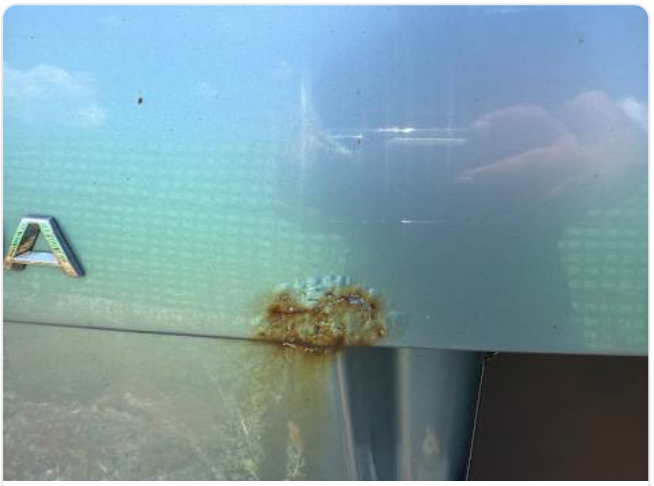
- Seitenteil hinten rechts (Kratzer)
