CarOnSale

Ford Focus

Differenzbesteuert (§25a UStG) · Fahrzeugstandort 46*** · Fahrzeug aufgenommen am 02.11.2026

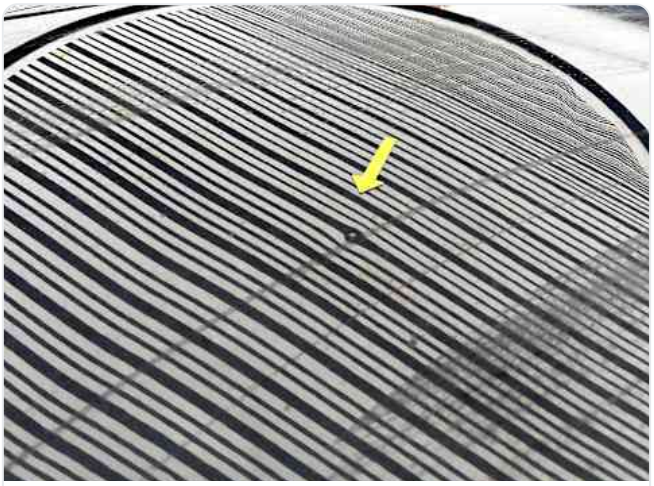
- Beifahrertür (Lackschaden)
