CarOnSale

Toyota Yaris Luna

Differenzbesteuert (§24 UStG) · Fahrzeugstandort 60*** · Fahrzeug aufgenommen am 06.11.2026

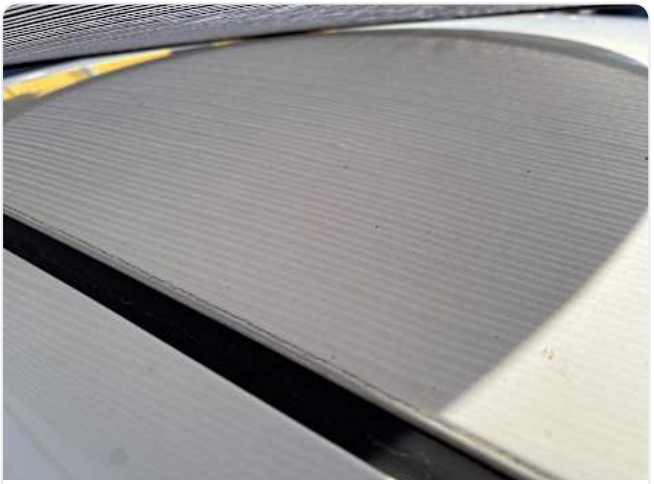
- Stoßstange vorne (Spaltmaße ungenau)

- Stoßstange vorne (Kratzer, Unsachgemäß instand gesetz)

- Scheinwerfer (links) (Blind)

- Scheinwerfer (rechts) (Blind)

- Motorhaube (Riss/Bruch)

- Fahrertür (Delle)

- Fahrertür (Kratzer)

- Fahrertür (Rost)

- Beifahrertür (Delle)

- Beifahrertür (Rost)

- Beifahrertür (Kratzer)

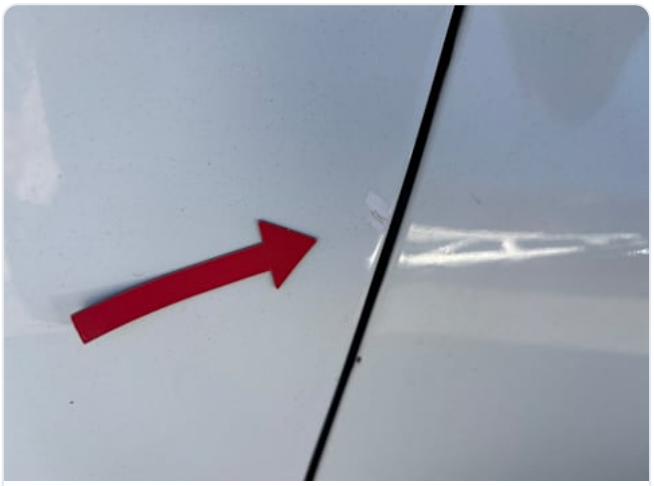
- Dach (Riss/Bruch)

- Dach (Rost)

- Dach (Delle)

- Dach (Verformung)

- Rücklicht (links) (Riss/Bruch)

- Stoßstange hinten (Riss/Bruch, Verformung)

- Stoßstange hinten (Lackschaden, Unsachgemäß instand gesetz)

- Schweller links (Rost)

- Schweller rechts (Rost, Unsachgemäß instand gesetz)
