CarOnSale

Mercedes-Benz AMG GLE 53 4Matic+

Differenzbesteuert (§25a UStG) · Fahrzeugstandort 63*** · Fahrzeug aufgenommen am 09.11.2026

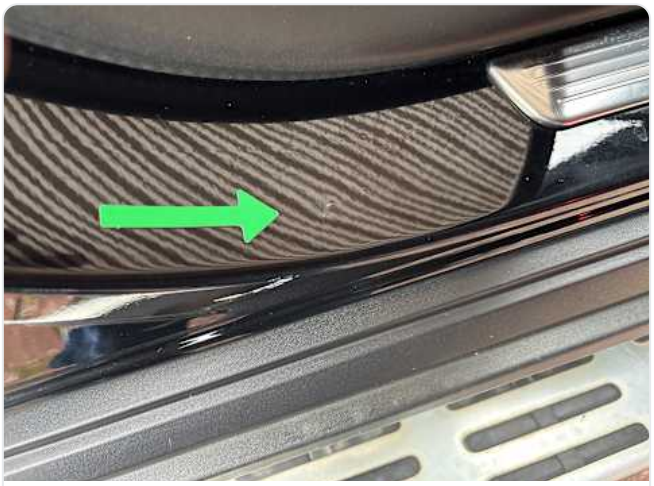
- Schweller links (Kratzer, Delle)
