Hersteller / Typ: Audi A4 Avant Ambition

Schadensbilder

Gebrauchtfahrzeugbewertung

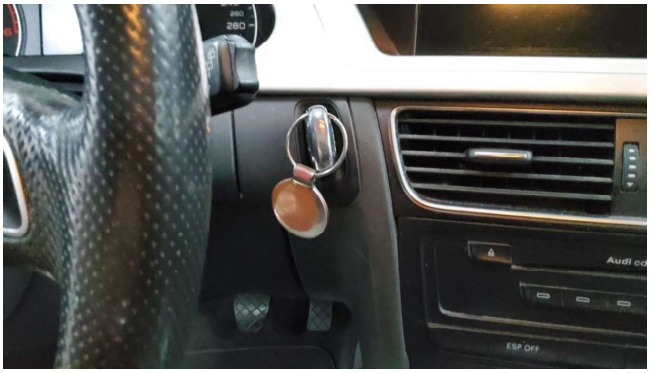
Dachhimmel hängt durch Minderwert

Zündschloss hackt prüfen

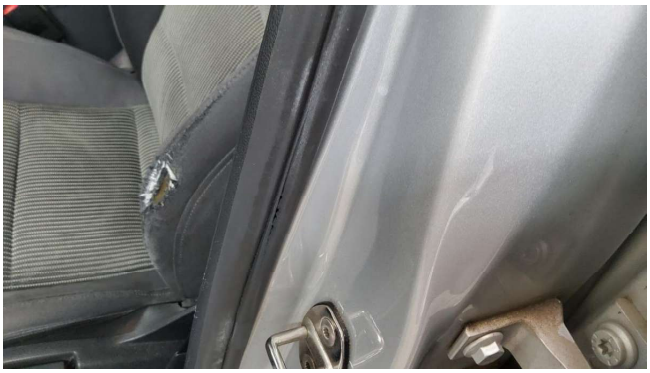
Lehnenwange VL beschädigt ern.

Türdichtung VL innen eingerissen ern

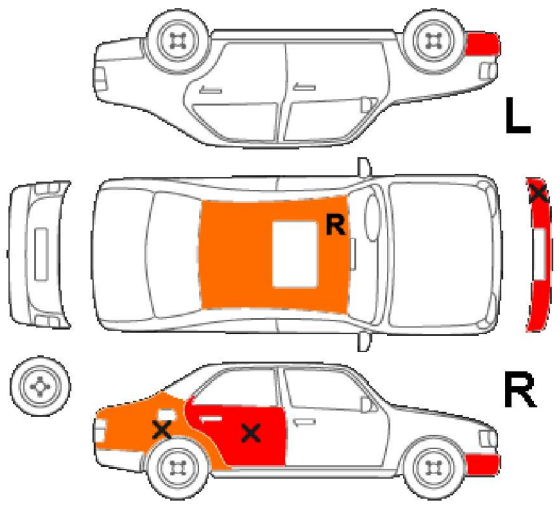
(U) Nachlackierung -> Stoßfänger hinten, Stoßfänger vorne, Seitenwand hinten rechts, Tür vorne rechts, Kotflügel vorne rechts, Motorhaube (0,00 €)

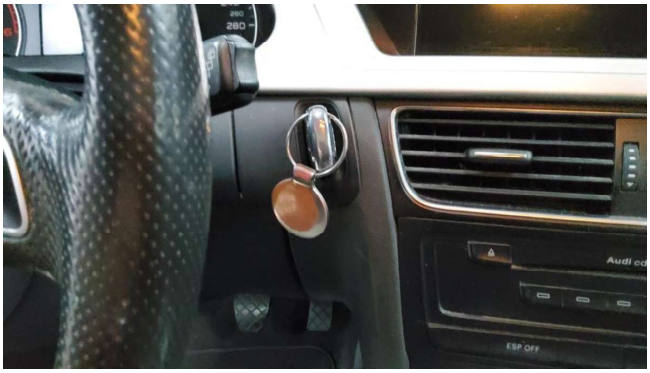
Dachhimmel hängt durch Minderwert

Zündschloss hackt prüfen

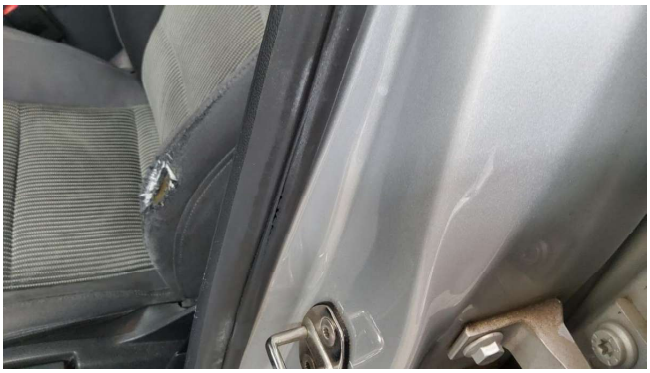
Lehnenwange VL beschädigt ern.

Türdichtung VL innen eingerissen ern
