BMW 1 LIMOUSINE (F70)(07.2024->) 120 MILD-HYBRID 125 KW (MOTOR 1,5 LTR. - 115 KW) 5-TÜRIG

VIN: WBA81GE0X07S72447

Beschreibung

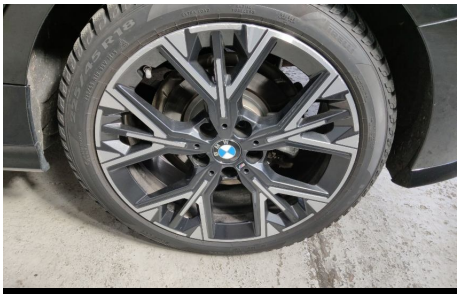
003	Felge / Vorne Links Material : Aluminium / Felgen-/Reifendurchmesser : 16 " / Oberfläche : Glanzgedreht	Kratzer	Ersetzen

Felge / Vorne Links / Kratzer

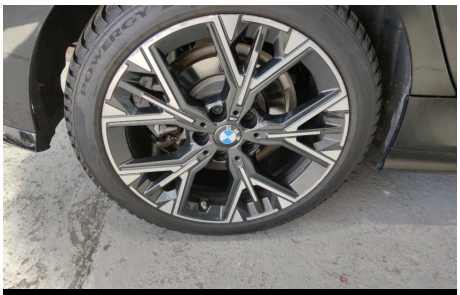
Felge / Vorne Links / Kratzer

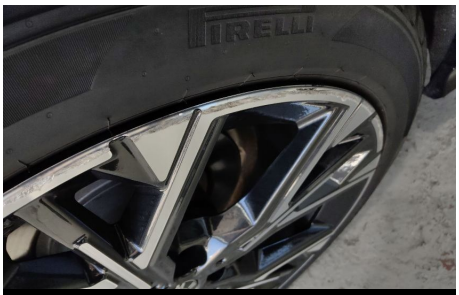
004	Felge / Hinten Links Material : Aluminium / Felgen-/Reifendurchmesser : 18 " / Oberfläche : Glanzgedreht	Kratzer	Ersetzen

Felge / Hinten Links / Kratzer

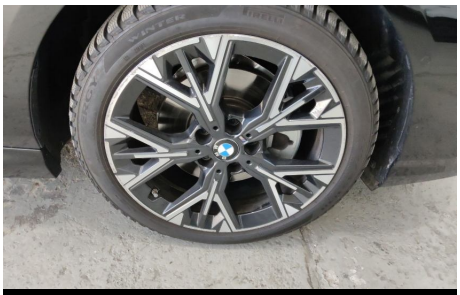
005	Felge / Hinten Rechts Material : Aluminium / Felgen-/Reifendurchmesser : 18 " / Oberfläche : Glanzgedreht	Kratzer	Ersetzen

Felge / Hinten Links / Kratzer

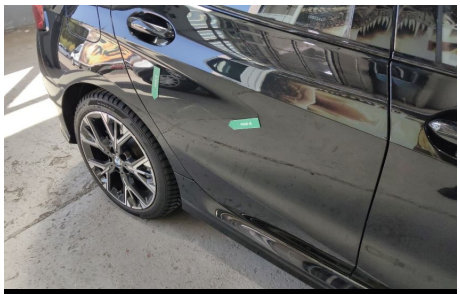
010	Tür / Vorne Rechts	Kratzer	Polieren

Tür / Vorne Rechts / Kratzer

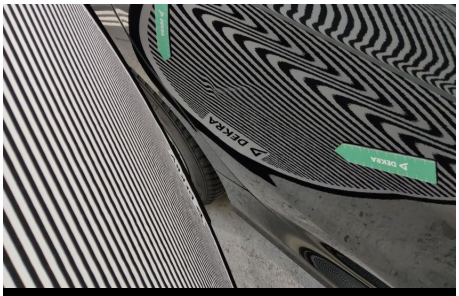
011	Außenspiegelkappe / Vorne Rechts	Kratzer	Lackieren

Außenspiegelkappe / Vorne Rechts / Kratzer

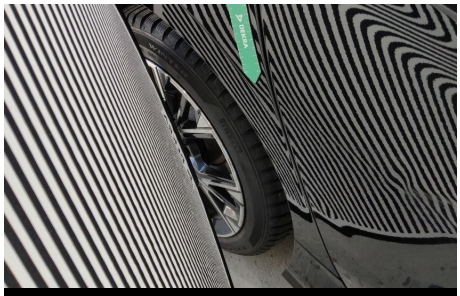
012	Tür / Hinten Rechts	Delle	Reparieren

Tür / Hinten Rechts / Delle

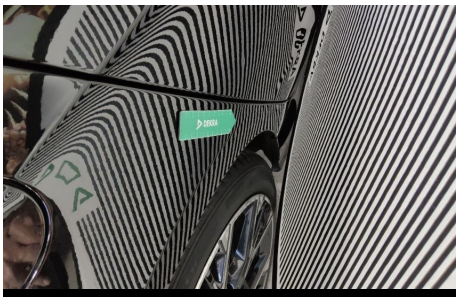
Tür / Hinten Rechts / Delle
