CarOnSale

Mercedes-Benz Vito

Regelbesteuert (Deutschland) · Fahrzeugstandort 21*** · Fahrzeug aufgenommen am 20.10.2026

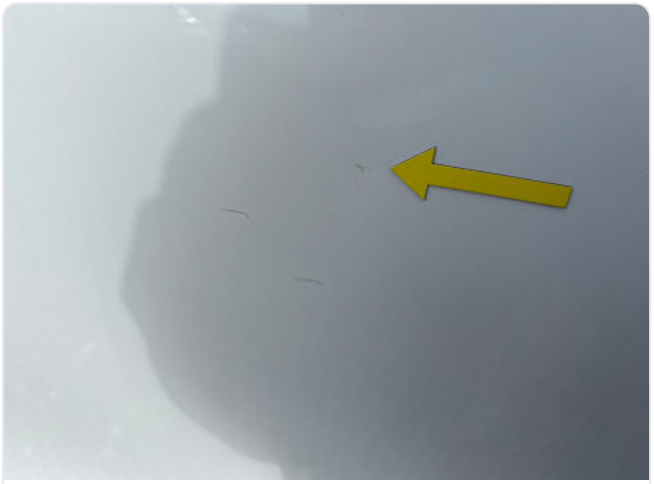
- Türe hinten rechts (Lackschaden, Verformung)

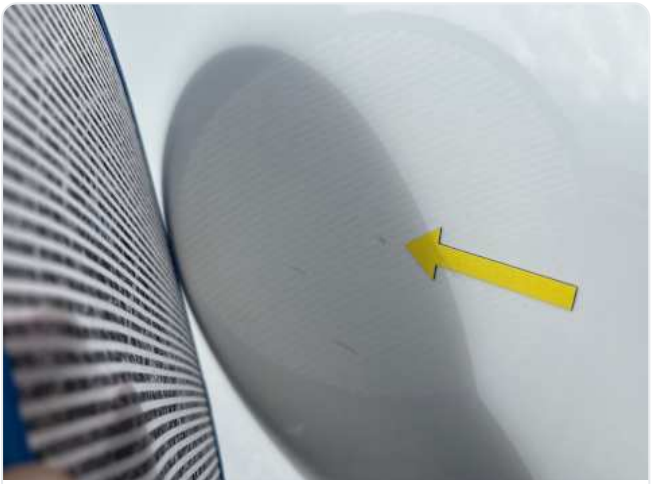
- Seitenteil hinten links (Delle, Kratzer)

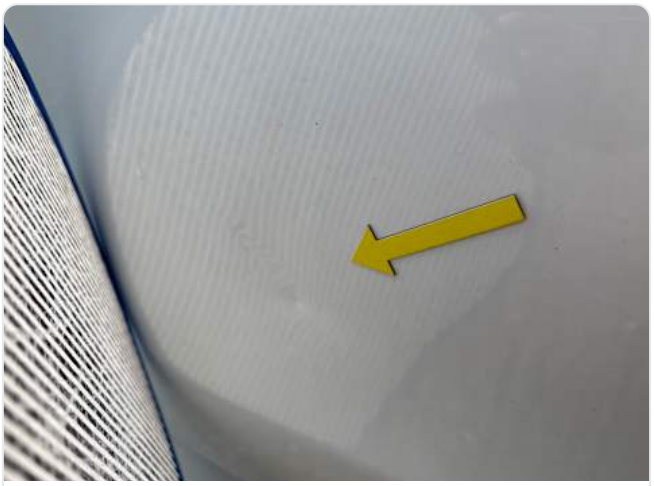
- Seitenteil hinten rechts (Lackschaden, Verformung)
