CarOnSale

Toyota Proace

Regelbesteuert (Deutschland) · Fahrzeugstandort 24*** · Fahrzeug aufgenommen am 11.11.2026

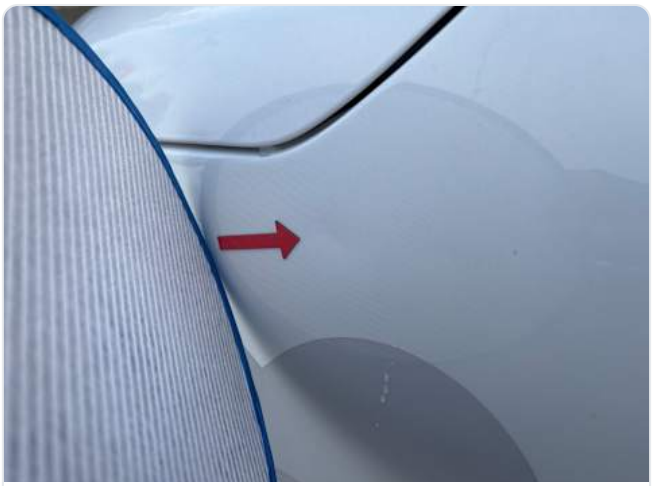
- Stoßstange hinten (Lackschaden, Riss/Bruch)
