# Nissan Micra Visia

Differenzbesteuert (§25a UStG) · Fahrzeugstandort 46*** · Fahrzeug aufgenommen am 11.11.2026

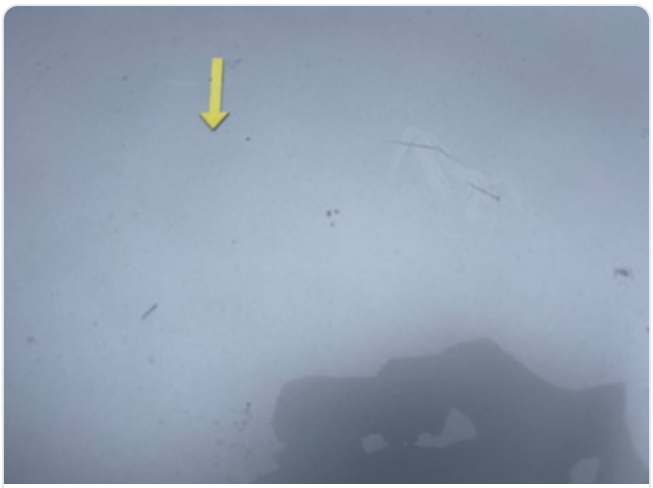
- Stoßstange vorne (Kratzer)

- Scheinwerfer (links) (Blind)

- Motorhaube (Kratzer)

- Fahrertür (Kratzer)

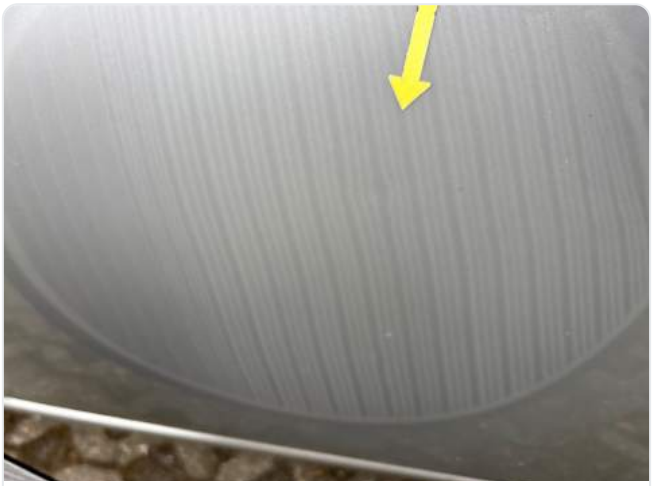
- Fahrertür (Kratzer)

- Fahrertür (Lackschaden)

- Beifahrertür (Kratzer)

- Beifahrertür (Delle)

- Beifahrertür (Kratzer, Spaltmaße ungenau)

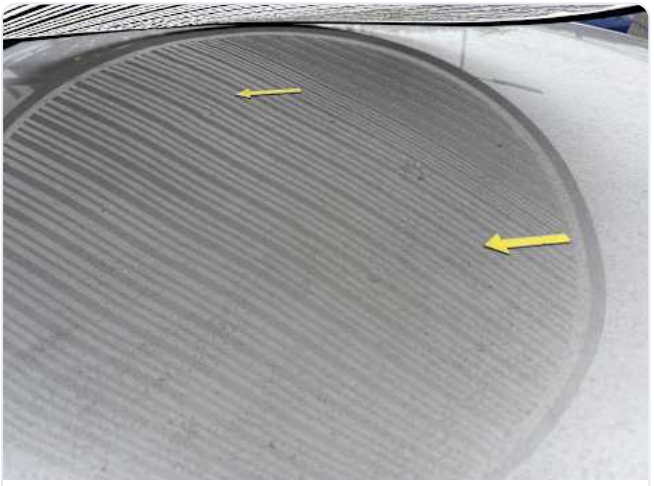
- Beifahrertür (Kratzer, Delle)

- Dach (Delle)

- Stoßstange hinten (Kratzer, Lackschaden)

- Seitenteil hinten rechts (Kratzer, Delle)

- Heckklappe (Delle)
