CarOnSale

Kia Stonic Spirit

Differenzbesteuert (§25a UStG) · Fahrzeugstandort 28*** · Fahrzeug aufgenommen am 09.11.2026

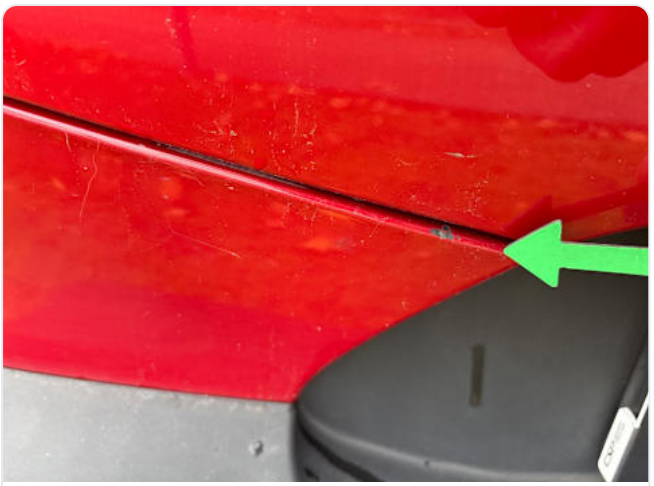
- Türe hinten links (Delle)

- Türe hinten links (Kratzer)

- Türe hinten rechts (Kratzer)
