Ford C-MAX Sync Edition

Differenzbesteuert (§25a UStG) · Fahrzeugstandort 97*** · Fahrzeug aufgenommen am 10.11.2026

LEISTUNG	KRAFTSTOFF	GETRIEBE-TYP	
11/2014	71.093km	140 PS	Diesel	Automatikgetriebe	1

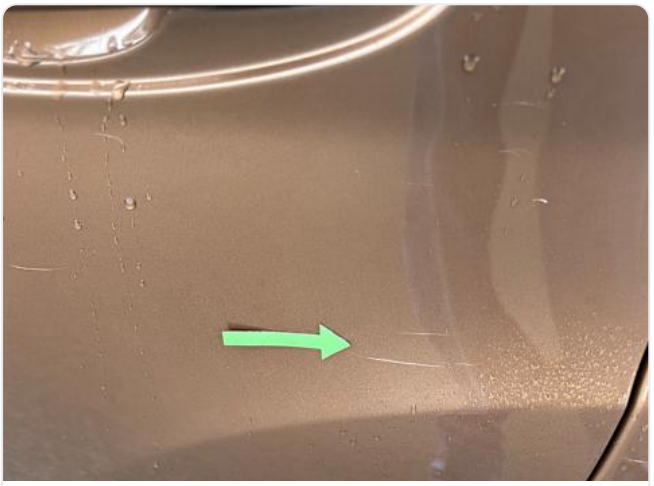
- Fahrertür (Kratzer)

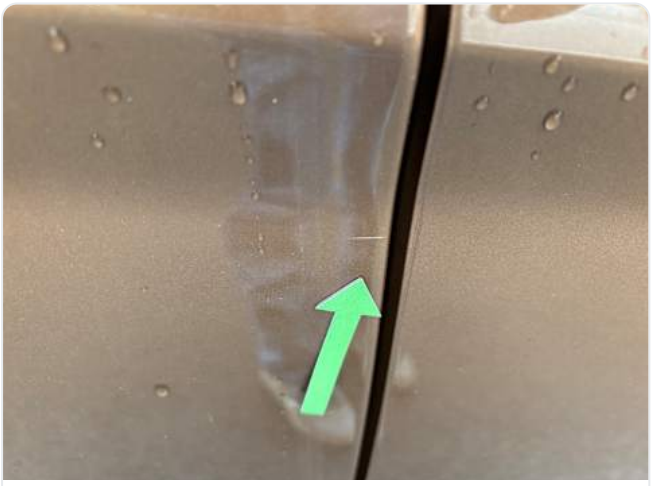
- Türe hinten links (Kratzer)

- Türe hinten rechts (Kratzer)
