CarOnSale

Volkswagen Golf Allstar BMT

Differenzbesteuert (§25a UStG) · Fahrzeugstandort 27*** · Fahrzeug aufgenommen am 12.11.2026

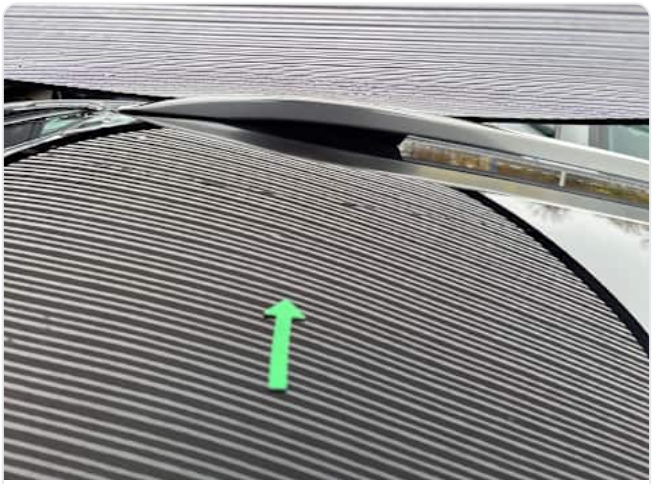
- Rad (Kratzer)

- Rad (Kerben)

- Dach (Delle)
