CarOnSale

Opel Combo Selection L1H1

Differenzbesteuert (§25a UStG) · Fahrzeugstandort 83*** · Fahrzeug aufgenommen am 09.11.2026

Fahrzeug Schadenfotos (Außen)

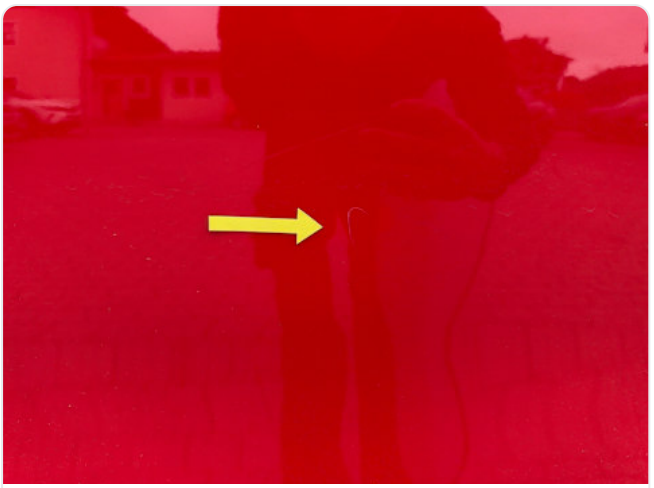
- Motorhaube (Lackschaden, Kratzer)

- Fahrertür (Lackschaden, Kratzer)

- Beifahrertür (Lackschaden, Kratzer)

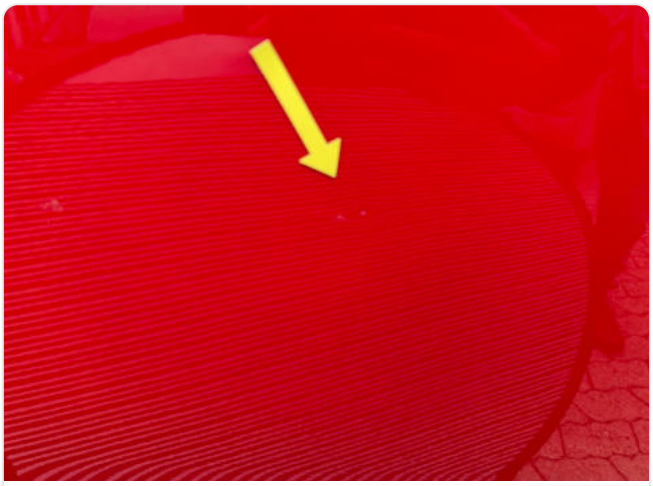
- Türe hinten links (Lackschaden, Delle)

- Türe hinten rechts (Delle, Lackschaden)

- Kotflügel vorne links (Lackschaden, Kratzer)

- Seitenteil hinten rechts (Delle)

- Heckklappe (Lackschaden)
