CarOnSale

Audi A6 Avant

Regelbesteuert (Deutschland) · Fahrzeugstandort 28*** · Fahrzeug aufgenommen am 06.11.2026

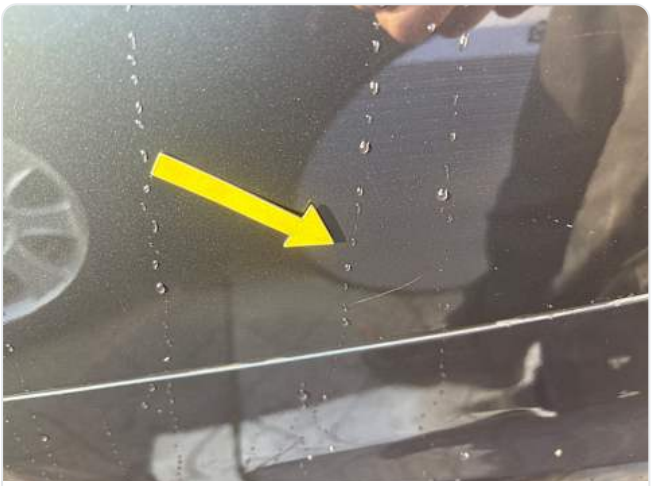
- Stoßstange hinten (Kratzer)
