CarOnSale

Audi S6 Avant

Regelbesteuert (Deutschland) · Fahrzeugstandort 33*** · Fahrzeug aufgenommen am 03.11.2026

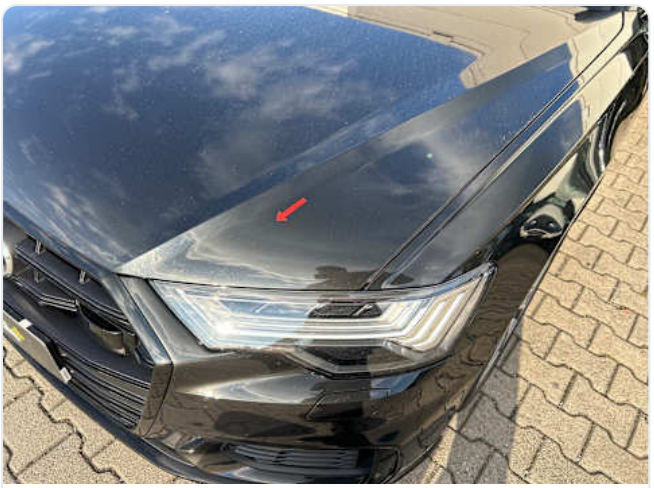
- Stoßstange vorne (Steinschlag)

- Motorhaube (Steinschlag)

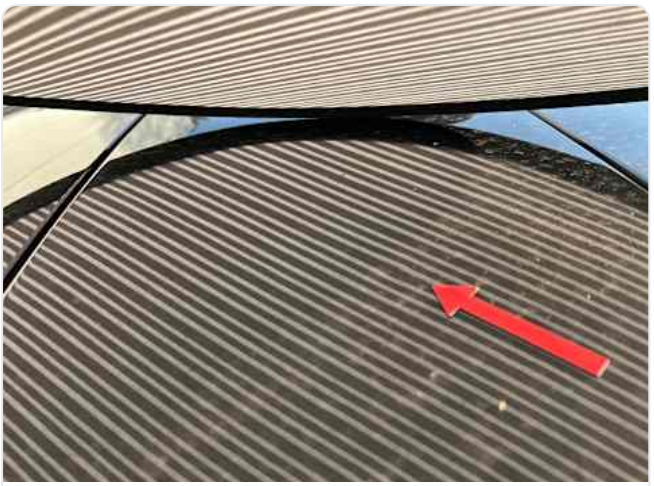
- Rad (Kerben)

- Türe hinten links (Steinschlag)

- Dach (Delle)

- Stoßstange hinten (Lackschaden)

- Stoßstange hinten (Kratzer)
