VOLKSWAGEN, VW TRANSPORTER

Regelbesteuert (Deutschland) · Fahrzeugstandort 98*** · Fahrzeug aufgenommen am 10.11.2026

LEISTUNG	KRAFTSTOFF	GETRIEBE-TYP	
03/2022	66.081km	150 PS	Diesel	Schaltgetriebe	1

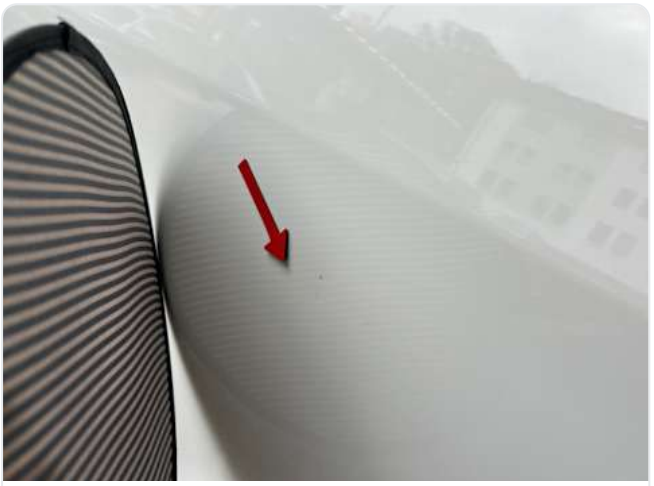
- Stoßstange hinten (Kratzer)
