Hersteller / Typ: Audi Q3 35 TFSI basis

Auftr.-Nr: nicht vorhanden
VIN: WAUZZZF3XM1016285
Kilometerstand: 75.481 km
Erstzulassung: 17.09.2020
Anzahl Halter lt. Kunde: 1
Anzahl Halter lt. Zulbesch. II: keine Angabe

Gebrauchtfahrzeugbewertung

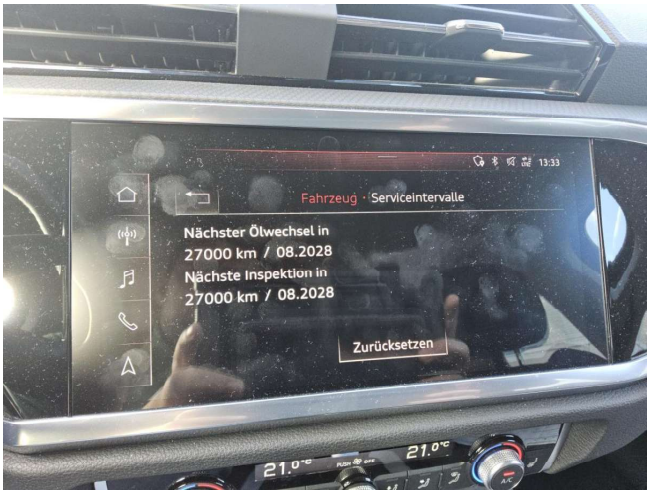
Fahrzeug · Serviceintervalle
Nächster Ölwechsel in
27000 km / 08.2028
Nächste Inspektion in
27000 km / 08.2028
Zurücksetzen

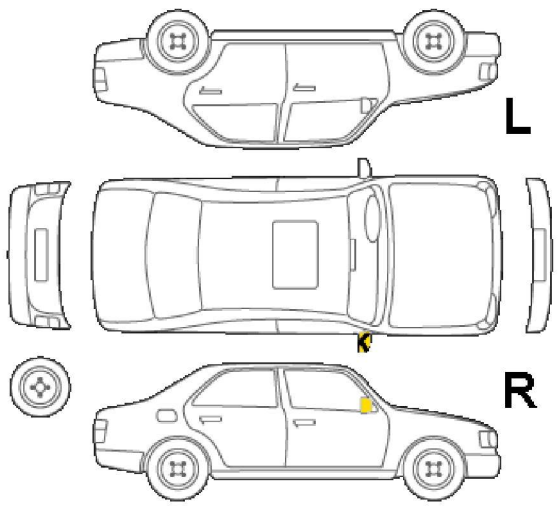
Bemerkung zum optischen Zustand:
Windschutzscheibe mit Steinschlag und ohne Rissbildung
Fahrzeug ist bei Bewertung stark verschmutzt und nass

Außenspiegelgehäuse rechts - auslegen & polieren
Zwischensumme
